**Proyecto:** Defensa Ribereña del Río Cañete y Río Huaura - Paquete 5**Código  
CT:**

**ESPECIALIDAD:** Diseño (Geología – Geotecnia)**N° DE INFORME:** 01**CUENCA:** Huaura**FECHA:** 04-02-2025**PERSONAL:** César Augusto Huamán Lúcar

El presente informe tiene como propósito describir el estado situacional de la cimentación de los Servicios higiénicos y Losa Deportiva Municipal del Balneario de Churín.

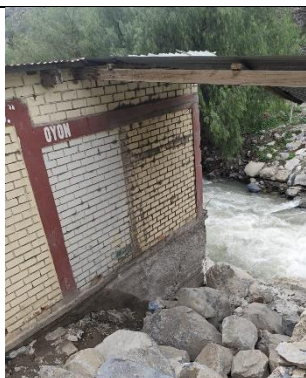
Foto 01: Vista de enrocado en el sector donde se encontraba los servicios higiénicos.

- El enrocado provisional que está como soporte del muro, está mal conformado, ya que no existe un acomodo correcto y no cuenta con uña de dique, así mismo se observa espacios y/o vacíos entre los bloques rocosos, que podría colapsar ante un evento de geodinámica externa (sismo y/o FEN).

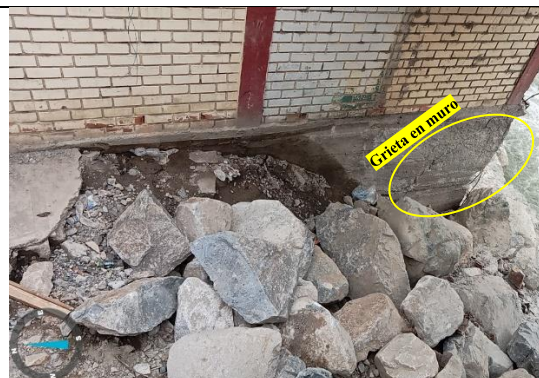
Foto 02: Vista de grieta existente en la base de la cimentación de los vestidores.

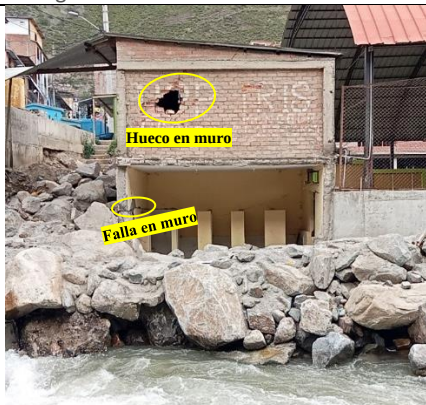
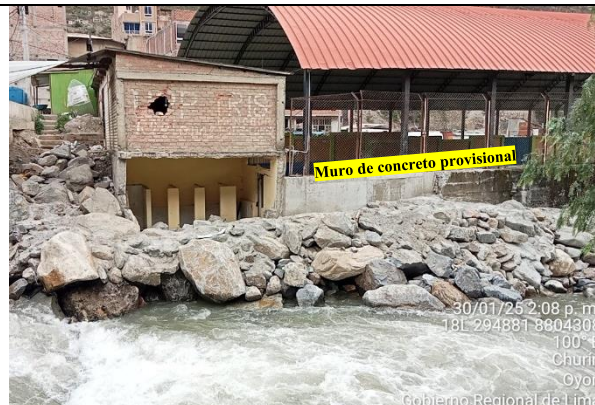
Foto 03-04: Vistas de bloques de roca colocados por volteo unidos con lechada de cemento para mantener a los bloques de roca como monolito estructural, el cual está como cimientado de la estructura reparada con concreto armado.

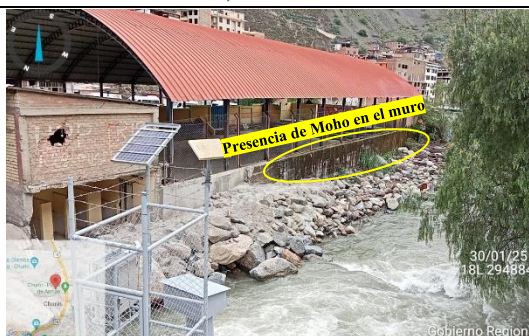
Foto 05: Vista de enrocado y zona de riesgo por inundación.

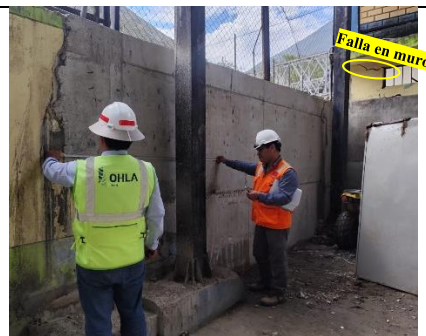
Foto 06: Vista de toma de dimensiones del muro de concreto armado recientemente reparado.

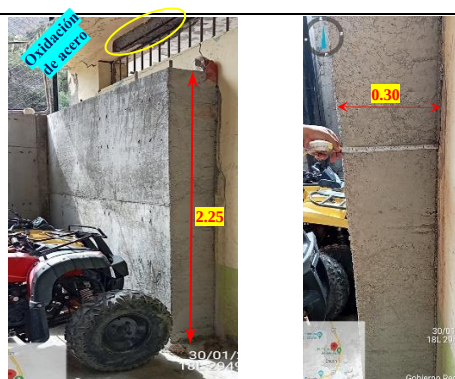
Foto 07: Vista de toma de dimensiones de la parte alta y espesor del muro de concreto provisional.

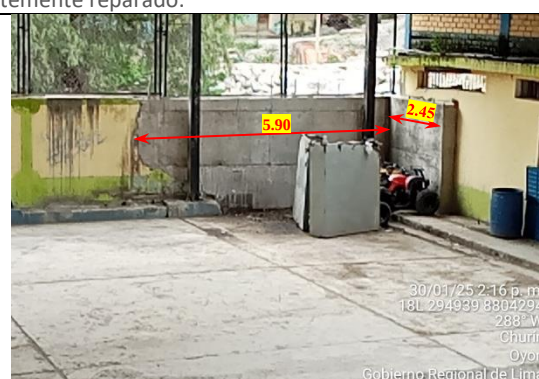
Foto 08: Vista de toma de dimensiones del muro de concreto provisional en los sectores más largos.

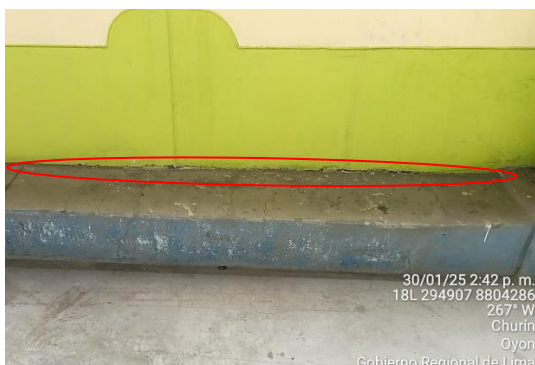
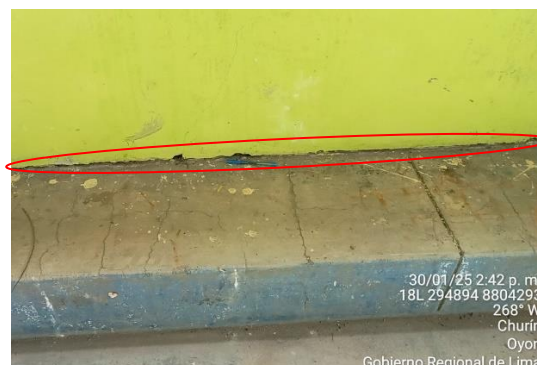
Foto 09 – 10: Vistas de grietas entre el muro y la grada.

- El muro posterior de la losa deportiva presenta fisuras, grietas, moho y pérdida de material en la cara húmeda producto del ambiente y condiciones a las que está sometido.

- Se recomienda realizar ensayos de esclerómetro y no destructivos para detección de fisuras y escaneo de espesor de acero en el muro.
- Se recomienda la extracción de núcleos de concreto para ensayos a compresión de la cimentación y prueba de carbonatación de este y llegar a determinar la dureza superficial, profundidad de carbonatación y profundidad del recubrimiento de concreto y diámetros de los aceros de refuerzo de la cimentación.

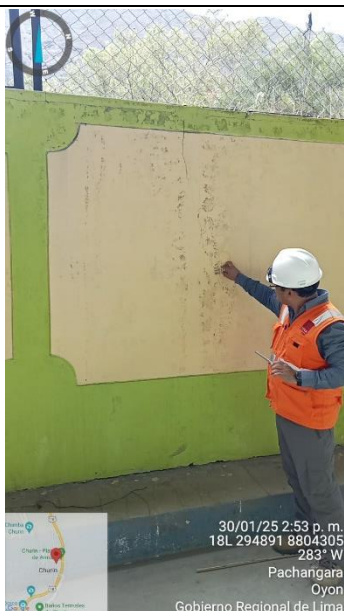
Foto 11: Identificación de grieta en el muro.

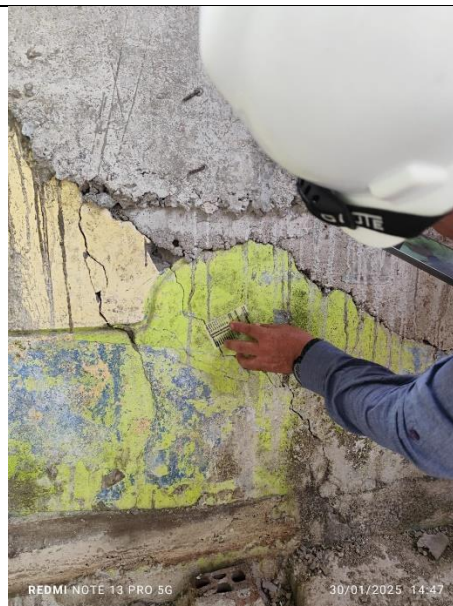
Foto 12: Identificación de grieta en la base del muro.

- Parte de la estructura reparada (muro de concreto provisional), está asentado sobre un sector del muro antiguo que presenta grietas (Foto 12).
- La edificación colindante (SSHH) a la losa deportiva presenta fallas estructurales y huecos que hace que disminuye la funcionalidad de este y puede colapsar; por lo que es necesario que, previo a alguna intervención los servicios higiénicos sean eliminados.

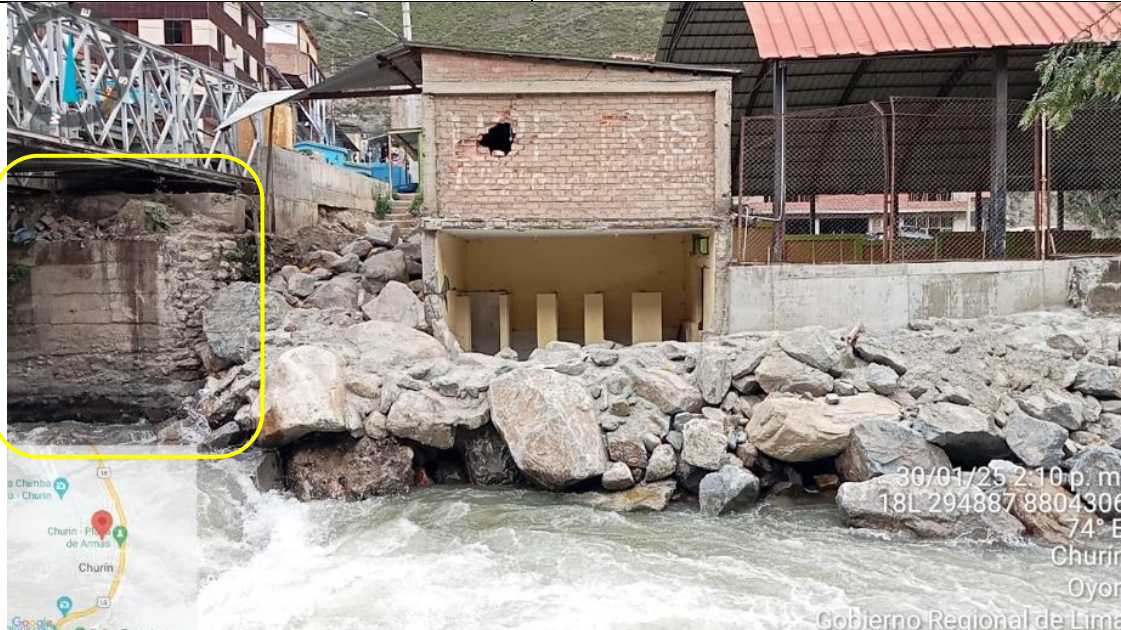
Foto 13: Vista del estribo del puente provisional, que se requiere tomar en cuenta ante alguna ejecución de actividades constructivas futuras.

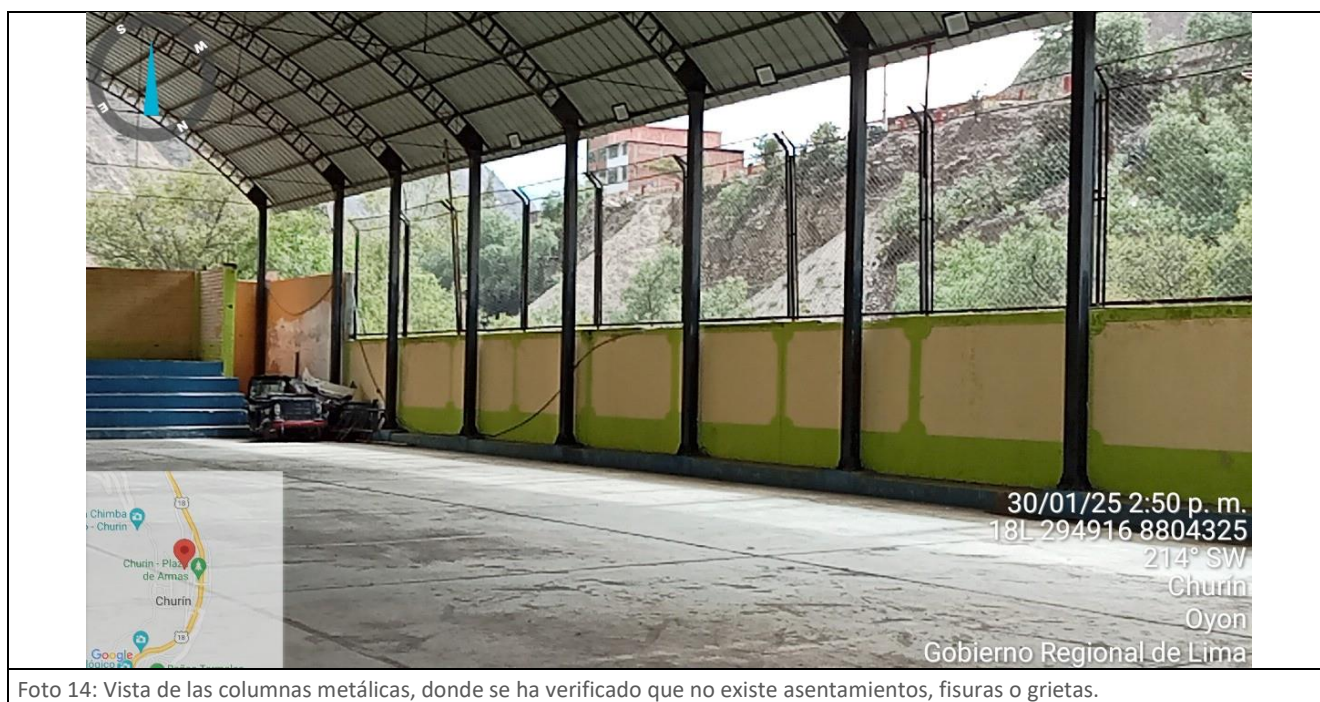
Foto 14: Vista de las columnas metálicas, donde se ha verificado que no existe asentamientos, fisuras o grietas.

- Se recomienda la auscultación de la cimentación que soportan las columnas metálicas para verificar su calidad y/o deterioro.
