***DEFENSAS RIBEREÑAS DE LOS RÍOS  
HUAURA Y CAÑETE***

| Documento | INFORME DE EVALUACIÓN EN ACTUACIONES DIQUE D-06-1-CM | | |
| Proyecto | Proyecto3: "Creación del servicio de protección en las riberas del Río Huaura Vulnerable ante peligro de inundaciones en las localidades de 5 Distritos de la Provincia de Oyón y 6 Distritos de la Provincia de Huaura – Departamento de Lima" | | |
| Código | HY1423-HUAURA-CUENCA ALTA | | |

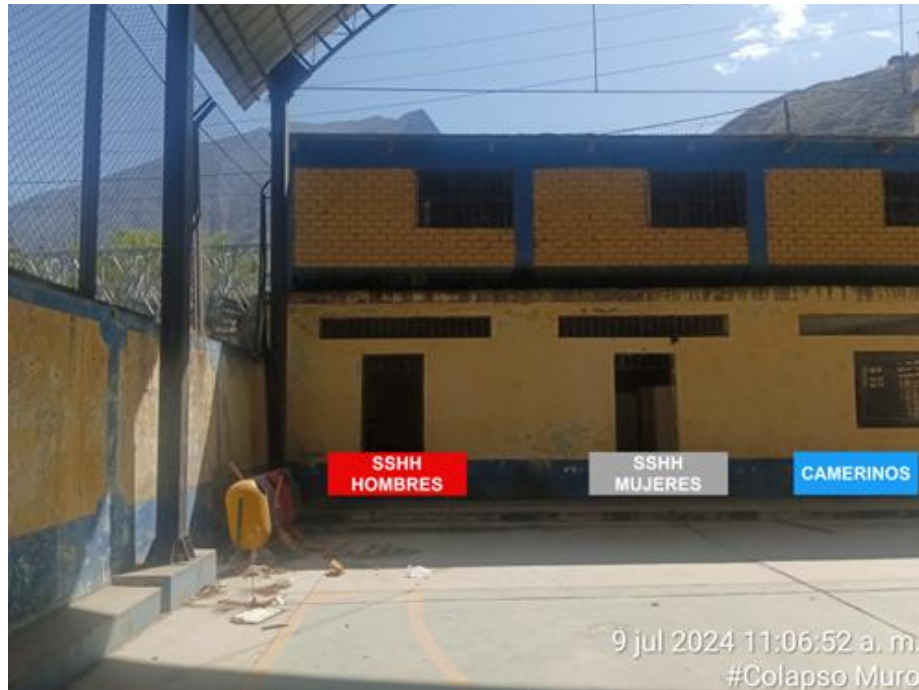
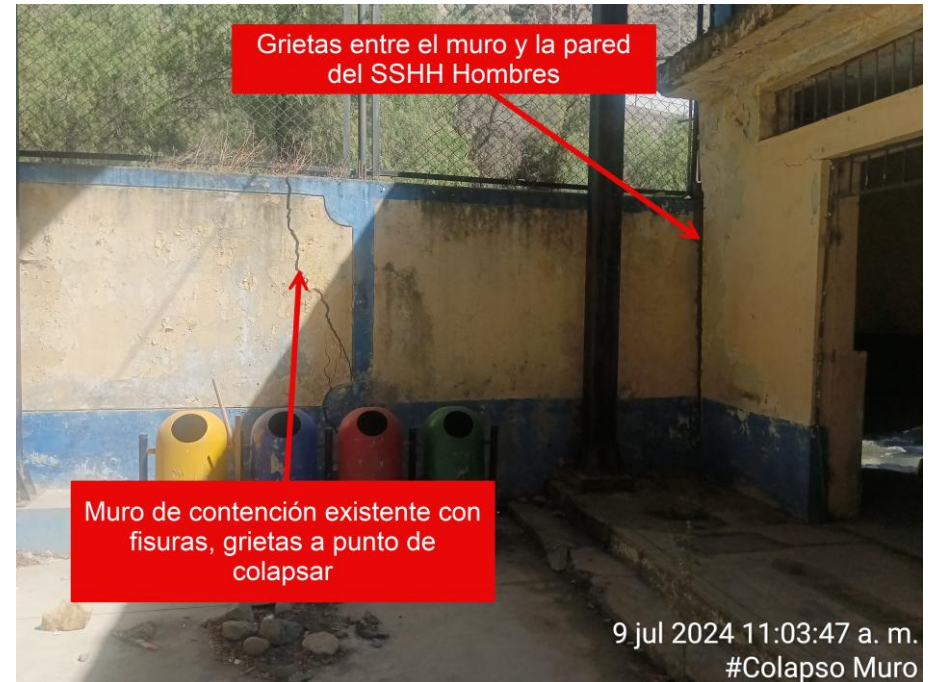
Imagen 01: Vista fotográfica en el mes de julio 2024, antes del colapso del muro. Imagen 02: Grietas en el muro antes de colapso de la pared lateral del SSHH.

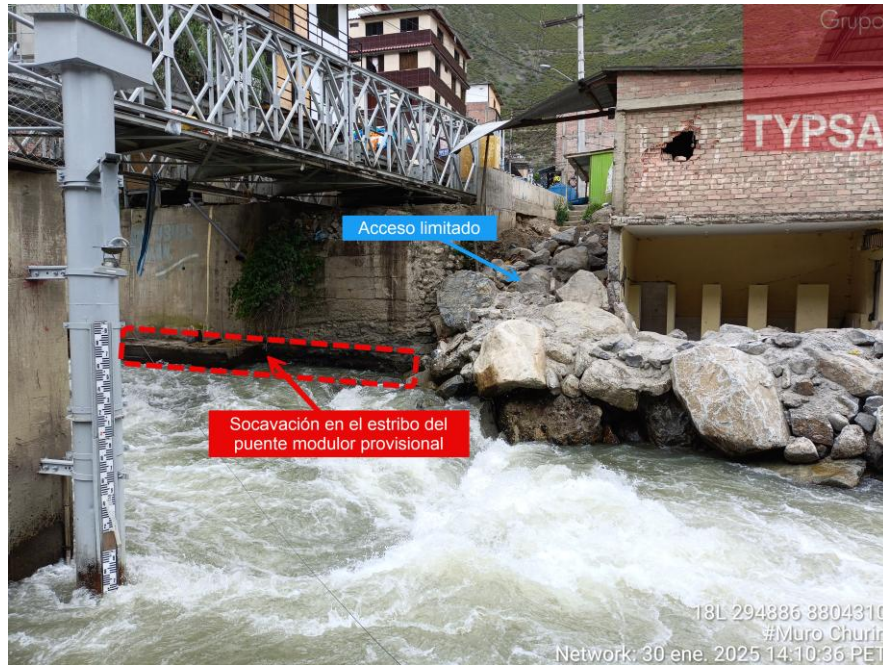
Imagen 03: Socavación en la base del estribo puente provisional.

| DIQUES D-06-1-CM | ACCESOS | SITUACIÓN ACTUAL DE ESTRIBOS, MUROS Y SISTEMA DE PROTECCIÓN | SITUACIÓN ACTUAL AMBIENTES | CONCLUSIÓN |
|---|---|---|---|---|
| Aguas <b>arriba</b> del puente modular | No cuenta con acceso adecuado para el ingreso de equipos pesados. | El estribo existente del puente modular provisional se encuentra socavado en su base, por lo que deberá tenerse en cuenta, si se tiene un proyecto paralelo de reemplazo por un puente definitivo por parte del MTC y no genere una interferencia. | El terminal terrestre ocupa su área de influencia, y su estructura de protección se encuentra socavado. | <ul style="list-style-type: none"> <li>- SOCAVACIÓN EN EL ESTRIBO DEL PUENTE MODULAR Y MURO DE CONTENCIÓN DEL TERMINAL TERRESTRE.</li> <li>- SE DEBE CONSIDERAR UNA ALTERNATIVA DE SOLUCIÓN DEFINITIVA SIN INTERFERIR CON EL AREA DE INFLUENCIA DEL ESTRIBO DEL PUENTE MODULAR PROVISIONAL.</li> </ul> |

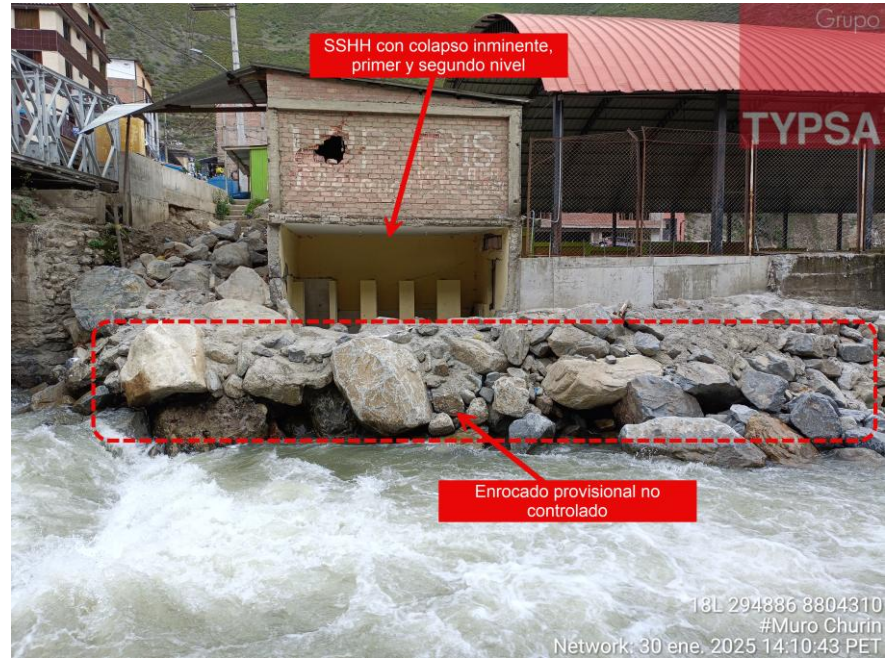
Imagen 04: Enrocado de protección provisional, aguas abajo del puente modular.

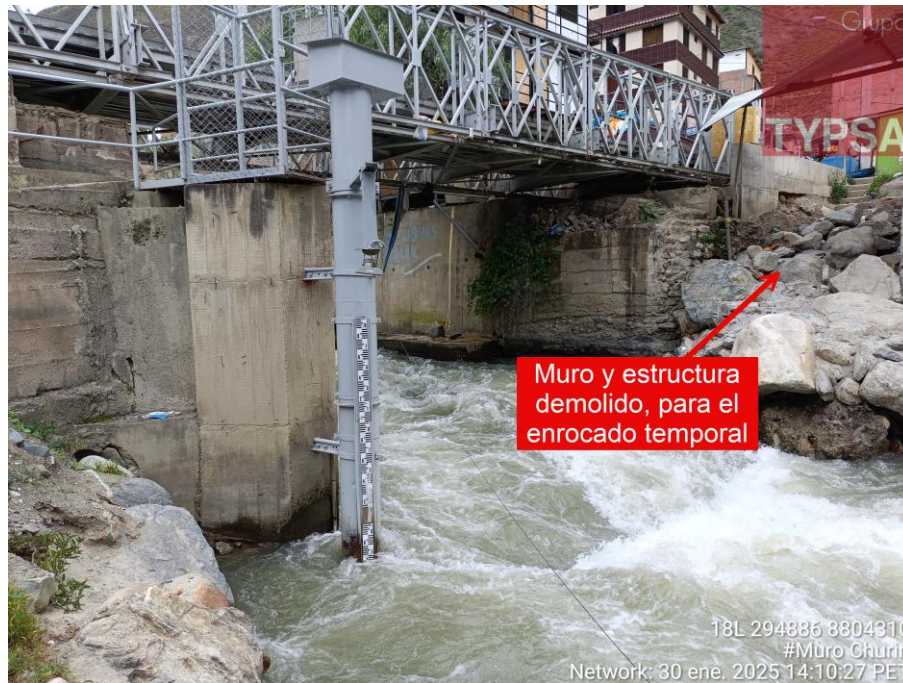
Imagen 05: Acceso provisional durante la ejecución del enrocado.

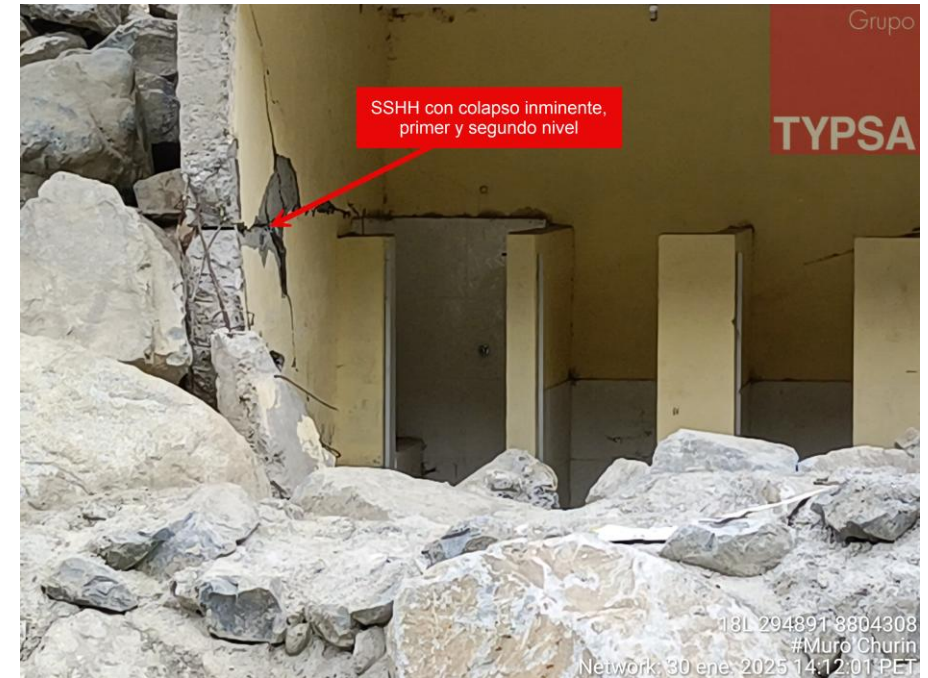
Imagen 06: Muro lateral colapsado y demolido durante la ejecución del enrocado provisional.

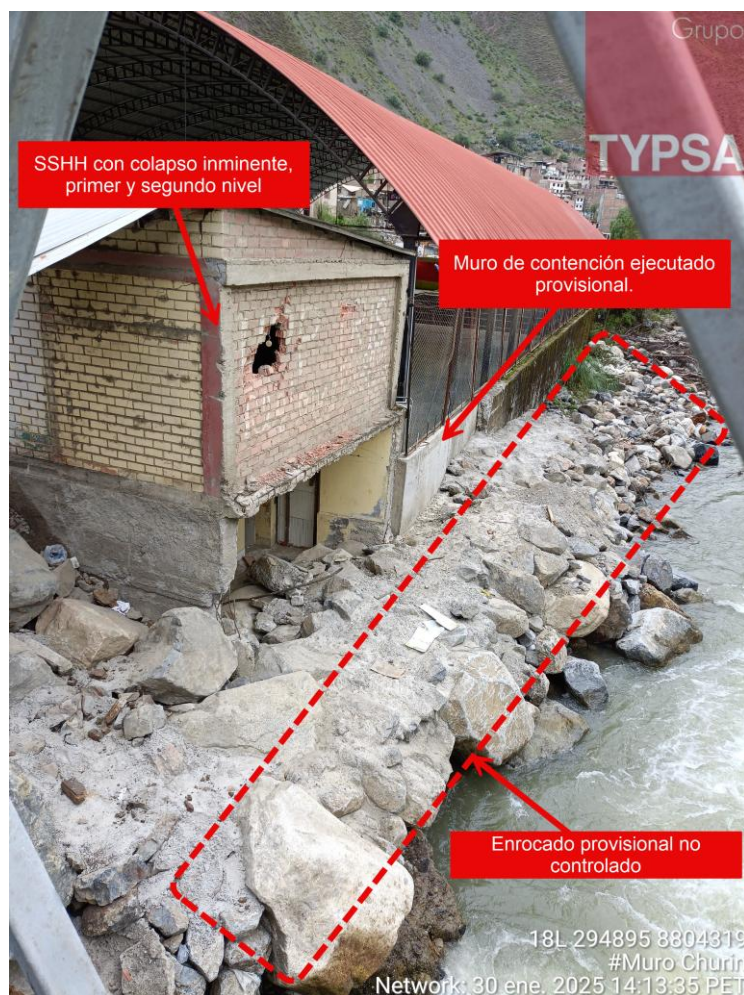
Imagen 07: En la vista fotográfica se aprecia el enrocado provisional realizado en la losa deportiva, así como también se puede ver el muro contención ejecutado.

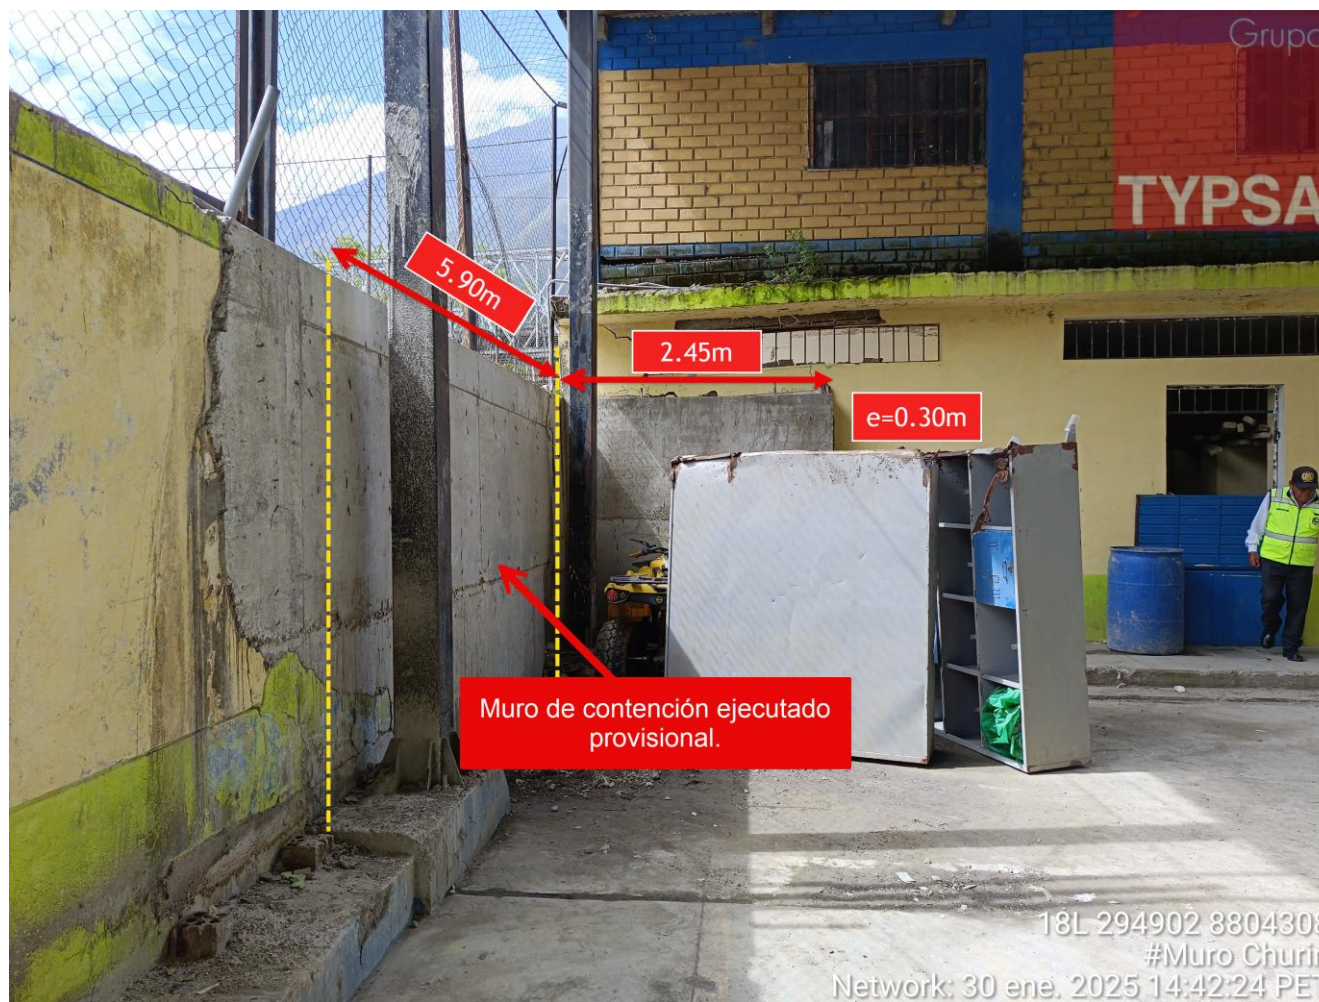
Imagen 08: En esta vista interior de la losa deportiva, se aprecia el muro ejecutado como una medida provisional de salvaguardar la infraestructura existente.

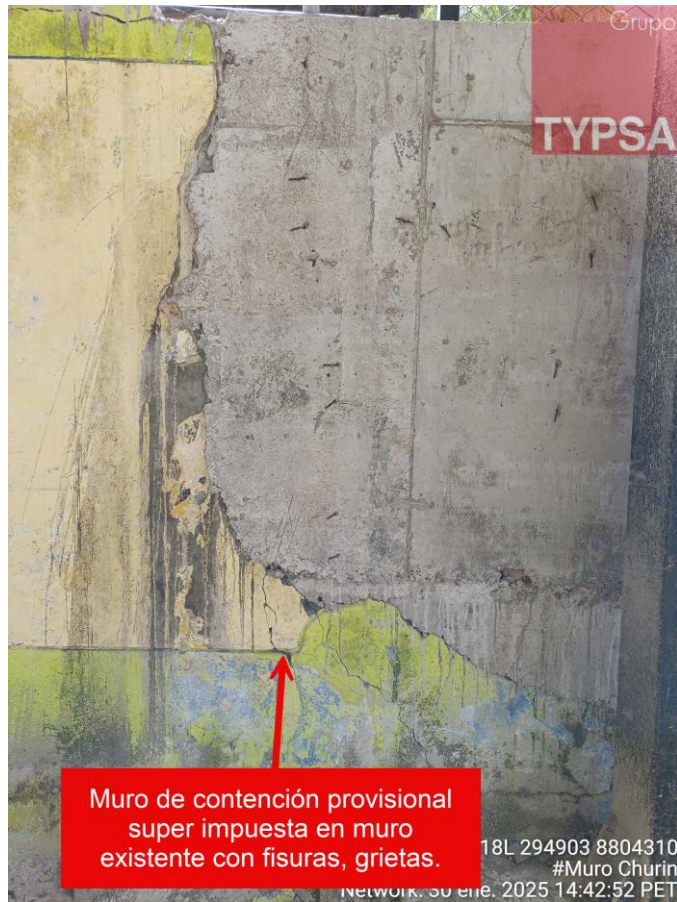
Imagen 09: Grietas existentes en el muro, por lo que no se realizó adecuadamente el proceso constructivo.

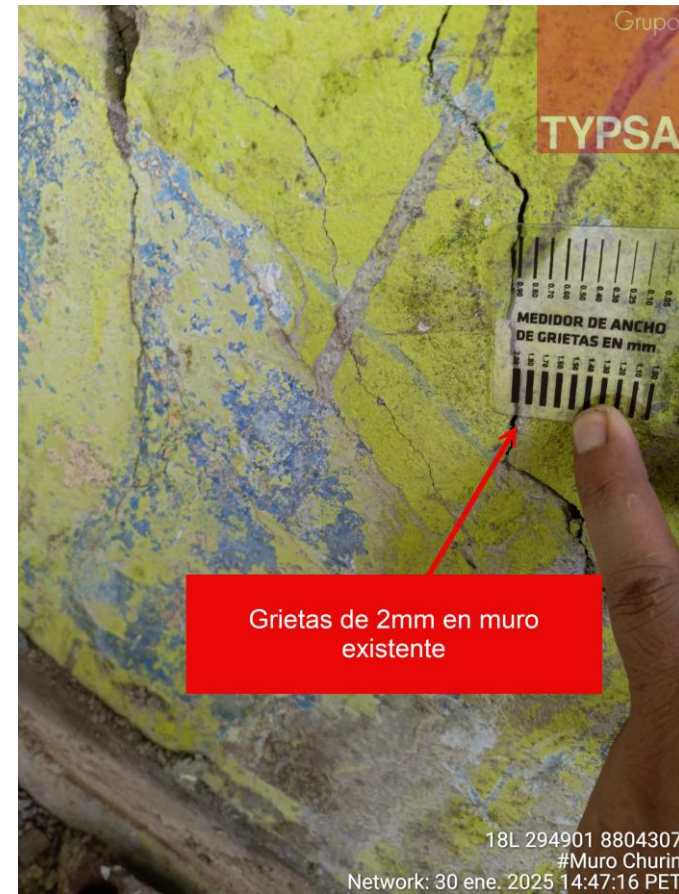
Imagen 10: Grietas con más de 2mm en el muro existente

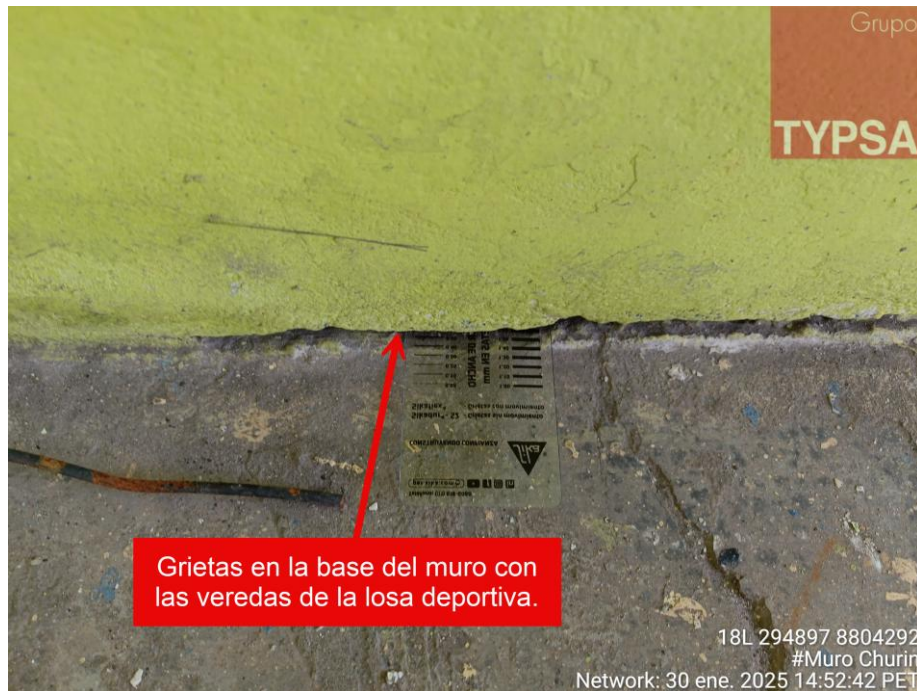
Imagen 11: Vista fotográfica desde el interior de la losa deportiva, grietas en la base del muro de contención existente.

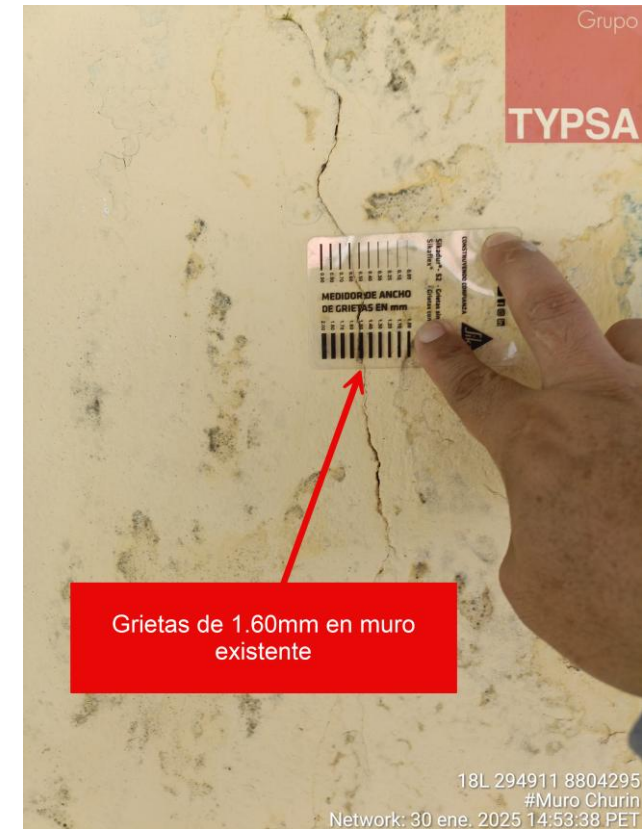
Imagen 11: Fisuras con 1.60mm en el muro de contención.
