1. Paquete 1. Quebrada OSO 1: Dique de retención y Canal de descarga

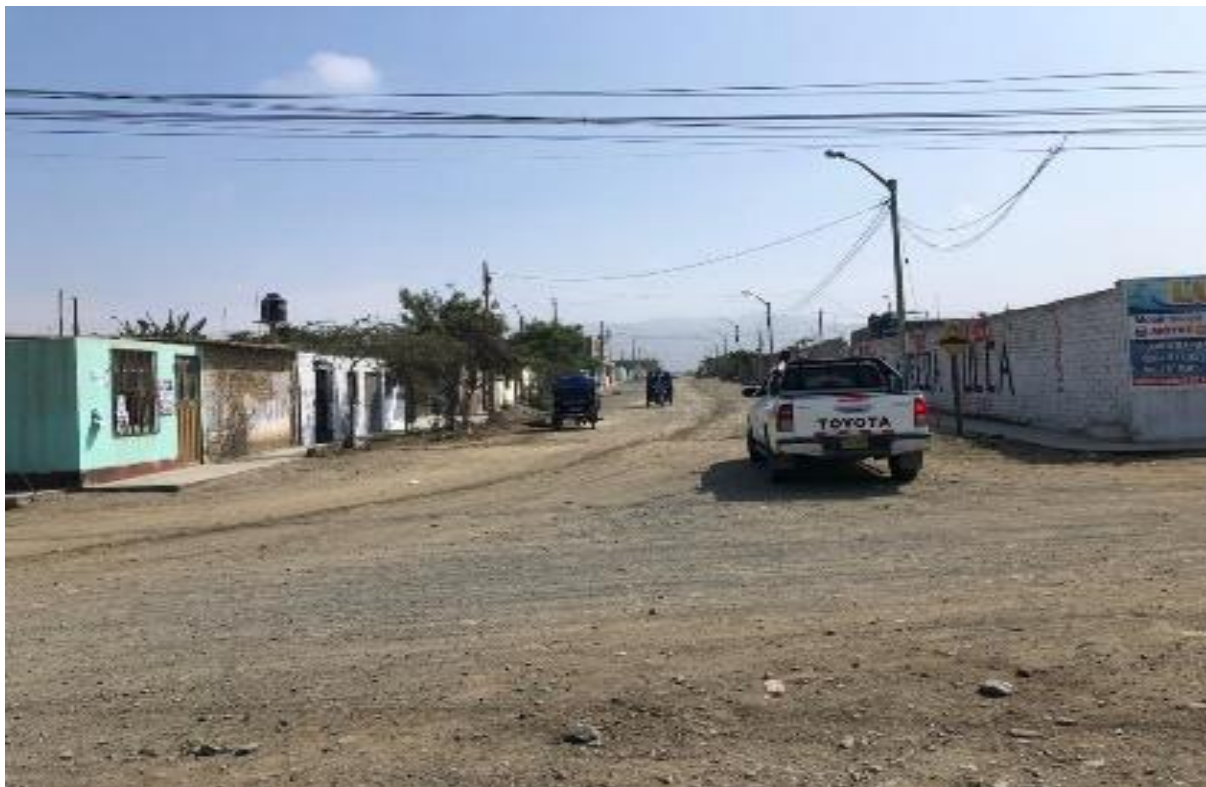
**Figura N° 1.** Ingreso a la quebrada Oso 2 por el centro poblado de Alan Garcia Perez.

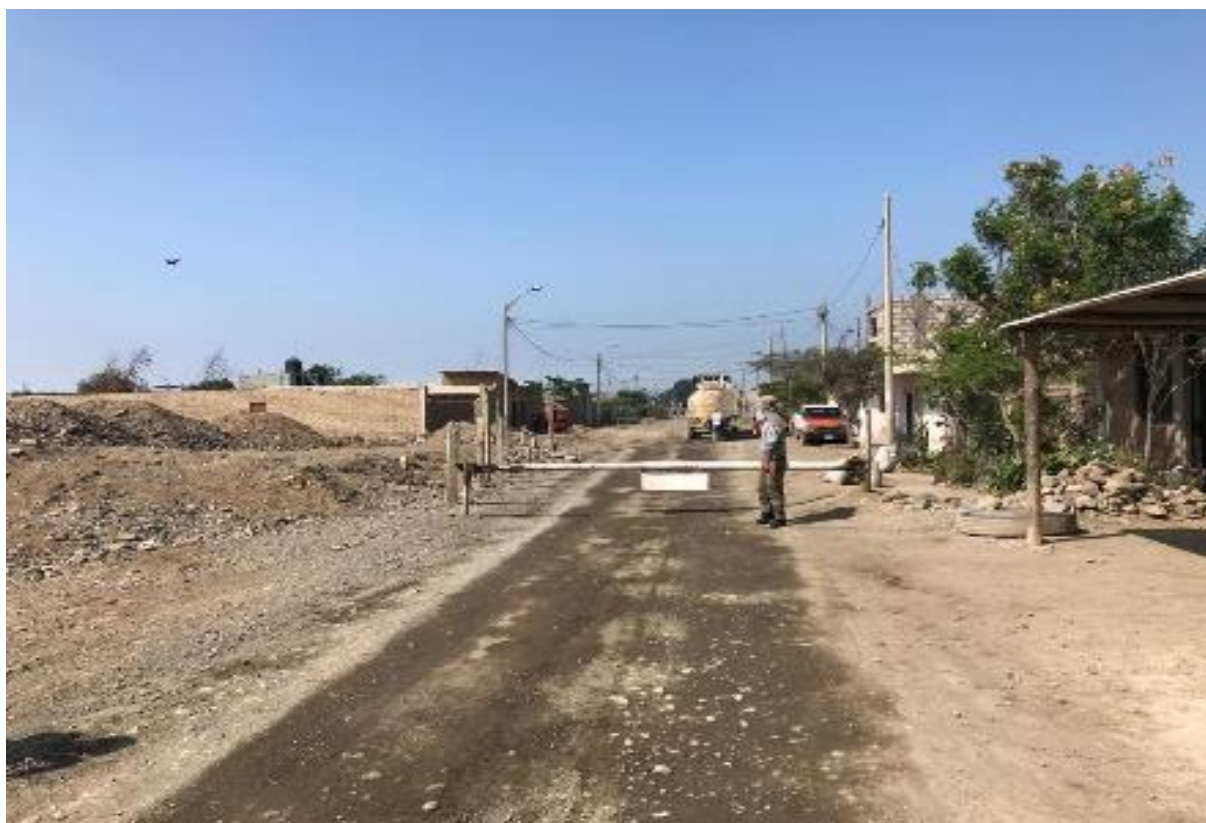
**Figura N° 2.** Ubicación de tranquera en el centro Poblado de Alan Garcia P. – Chicama.

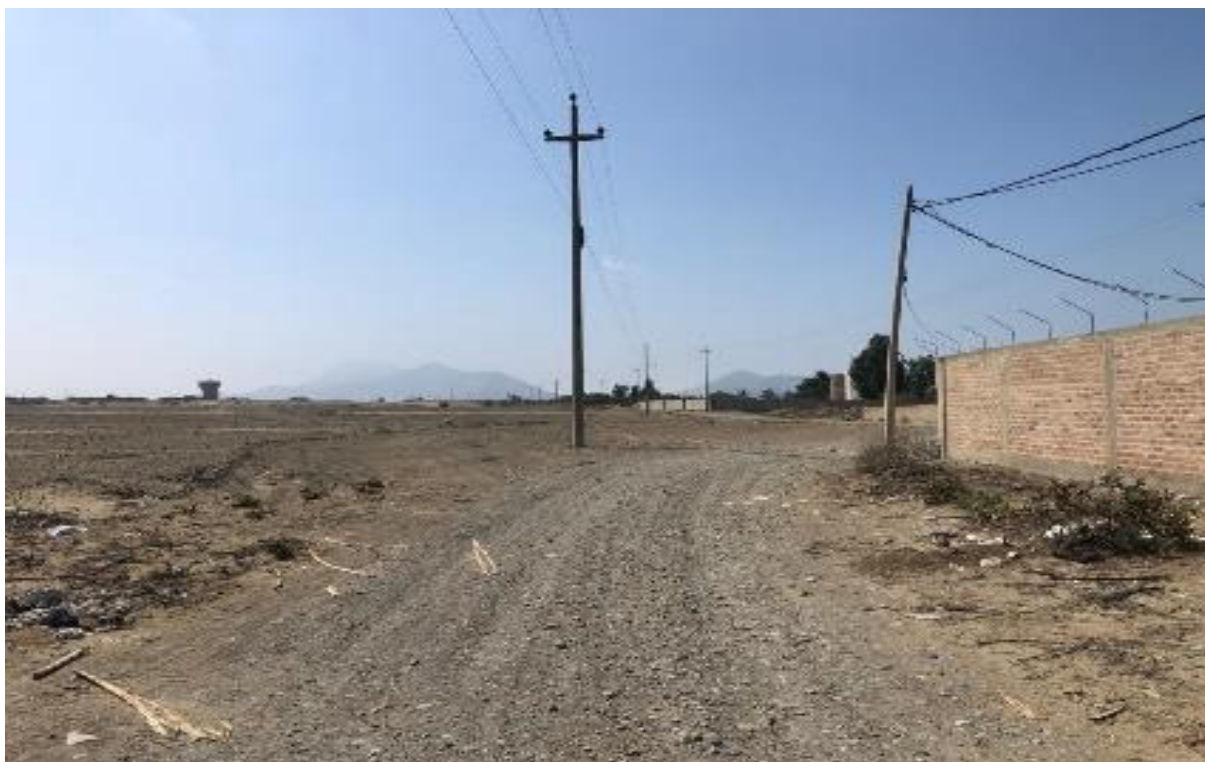
**Figura N° 3.** Intersección de postes, líneas de media tensión y paredes aledañas en el acceso a dique Oso 1.

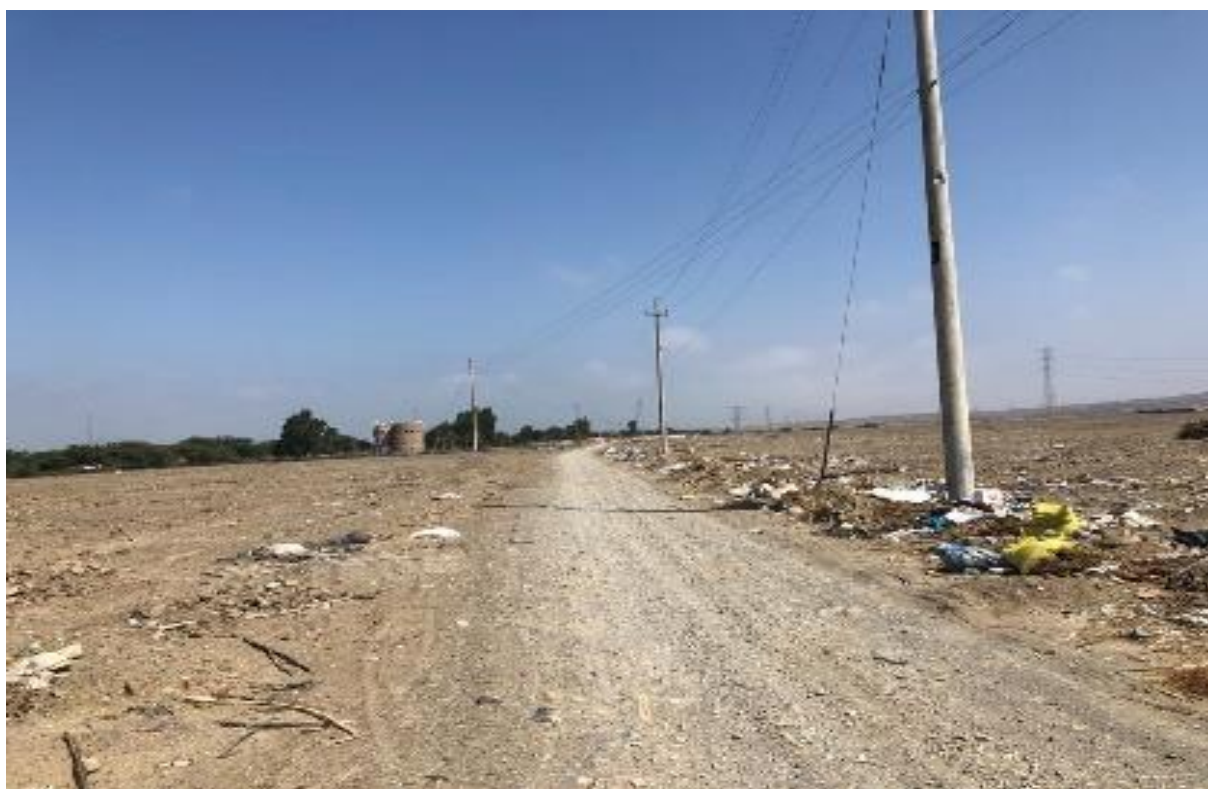
**Figura N° 4.** Intersección de postes y líneas de media tensión en el acceso a dique Oso 1.

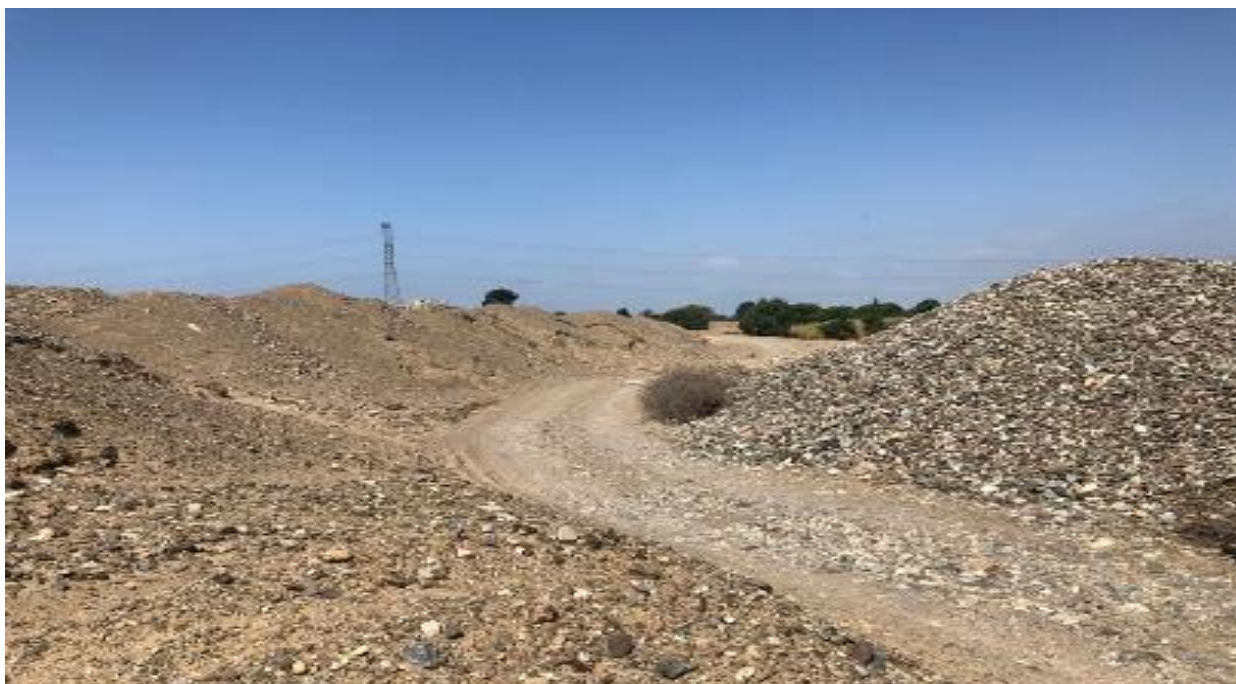
**Figura N° 5.** Intersección del acceso existente hacia el dique de retención de OSO 1 (acceso a construir).

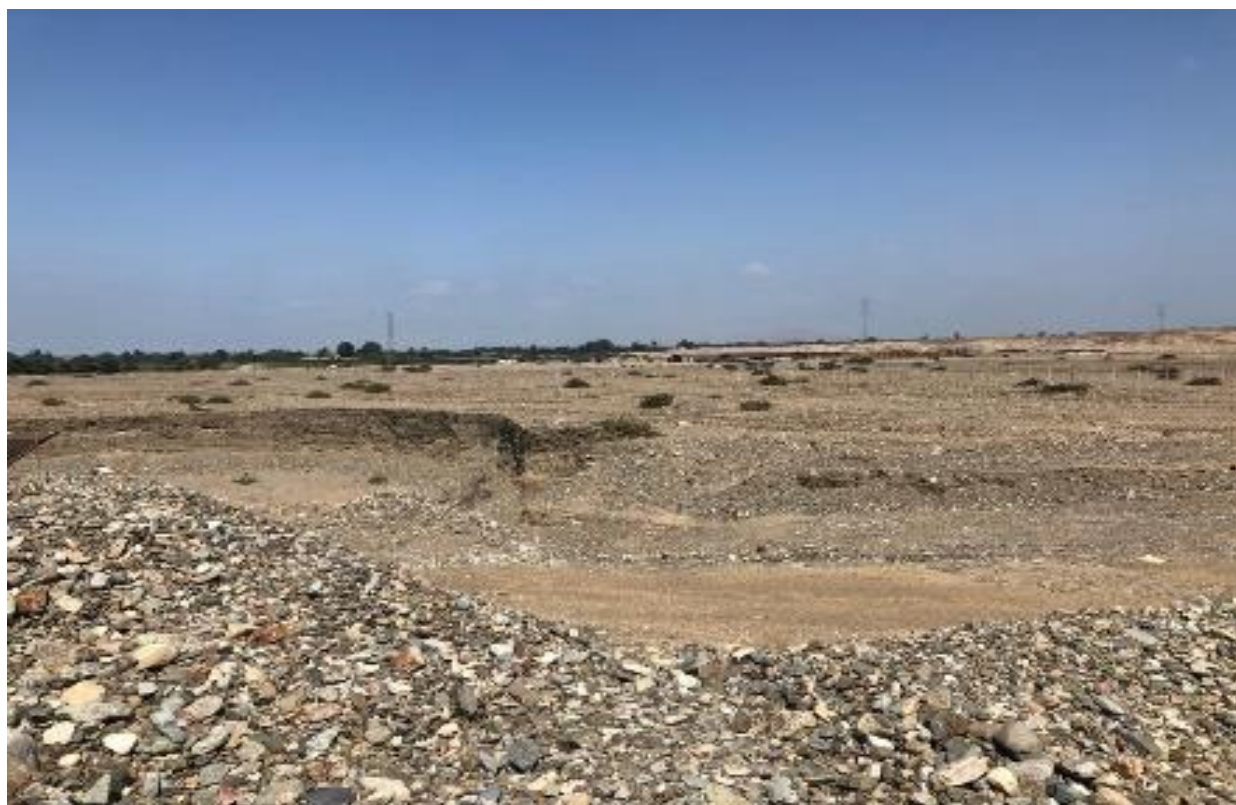
**Figura N° 6.** Por construir acceso hacia el dique de retención de Oso desde el cruce de quebrada.

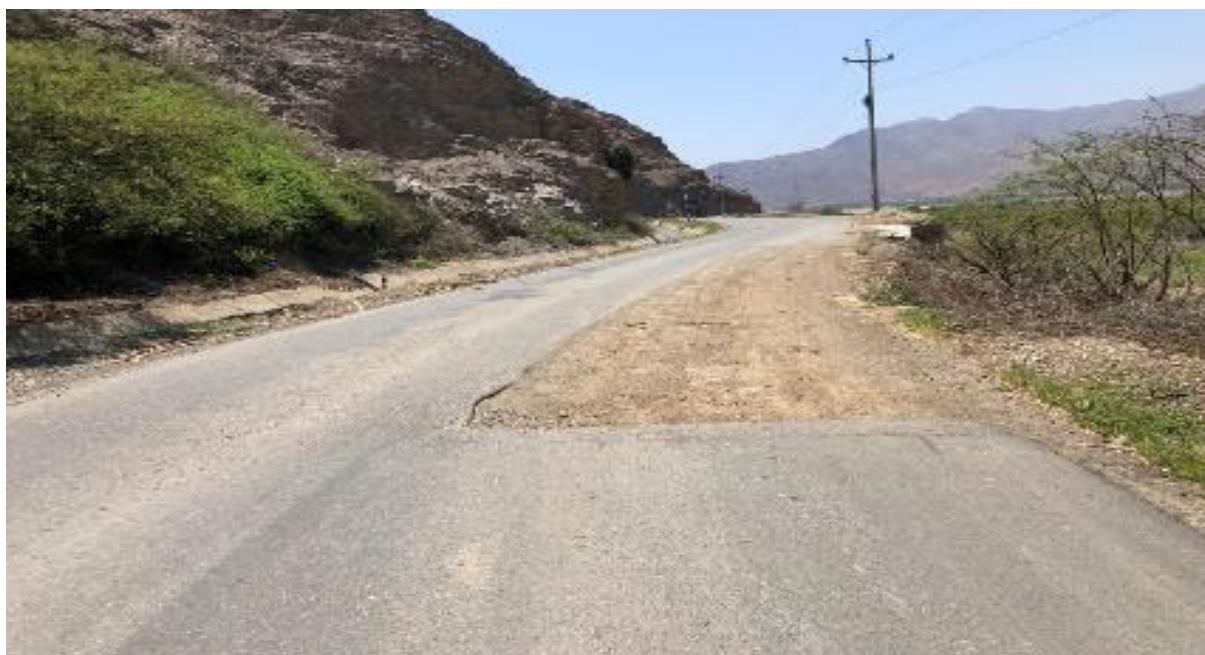
**Figura N° 7.** Vía PE-1NF, provincial deteriorado que nos lleva al dique Pampa Hermosa – Quirripango.

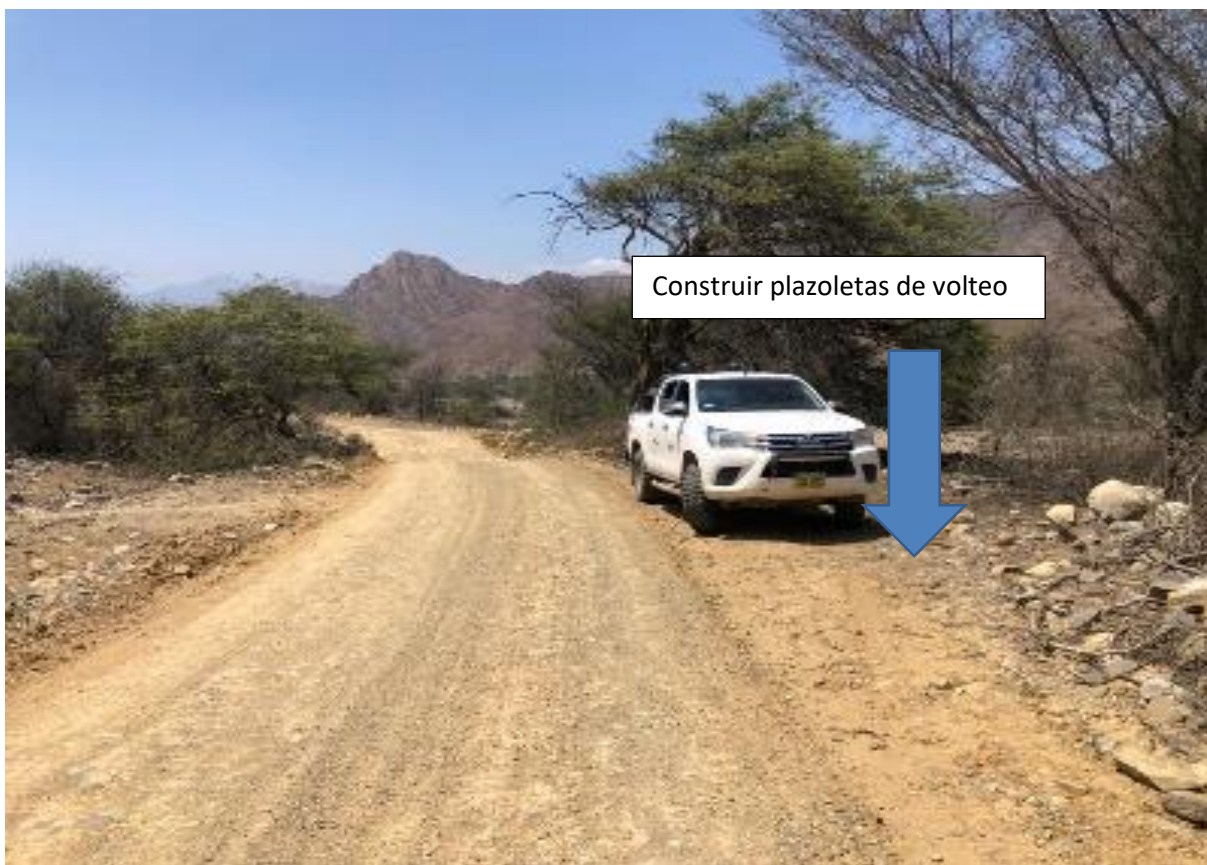
**Figura N° 9.** Vía LI-681, que va hacia los diques Quirripano 1 y 2, donde no hay visibilidad y podrá construirse plazoletas de volteo.

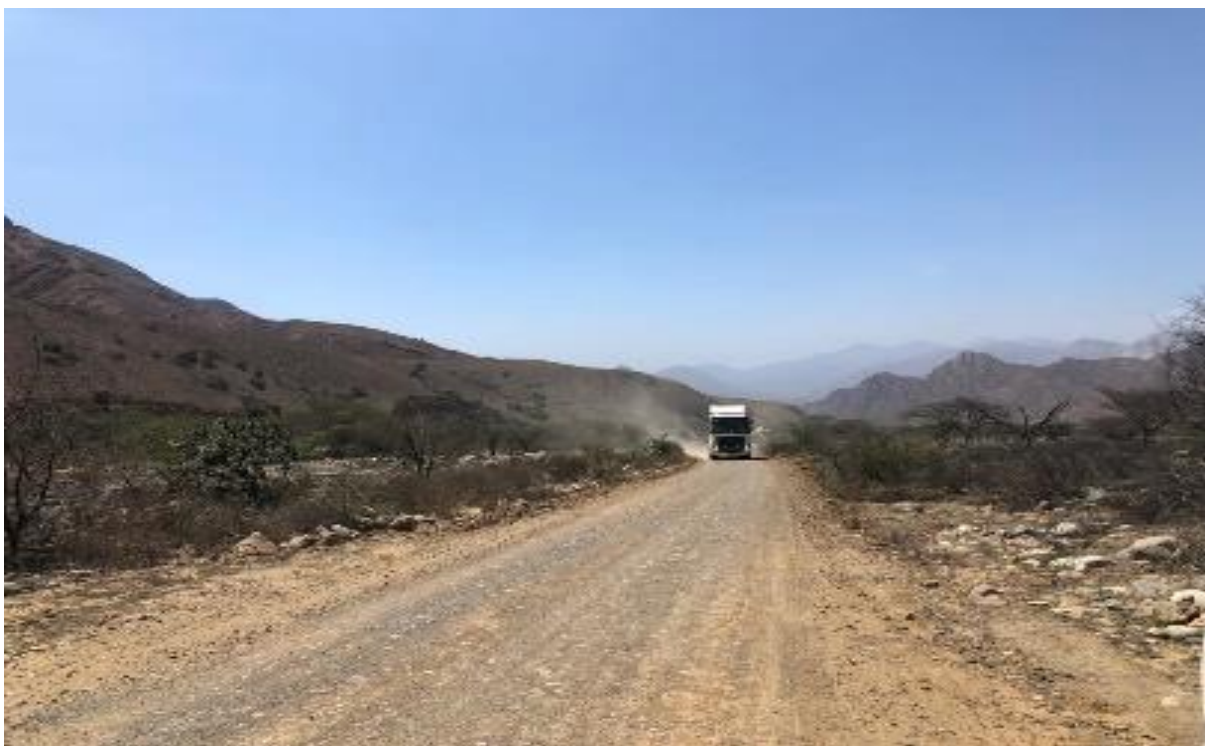
**Figura N° 10.** Vía LI-681, que va al acceso hacia el dique Quirripano 1y 2, donde no hay visibilidad y podrá para construir plazoletas de volteo.

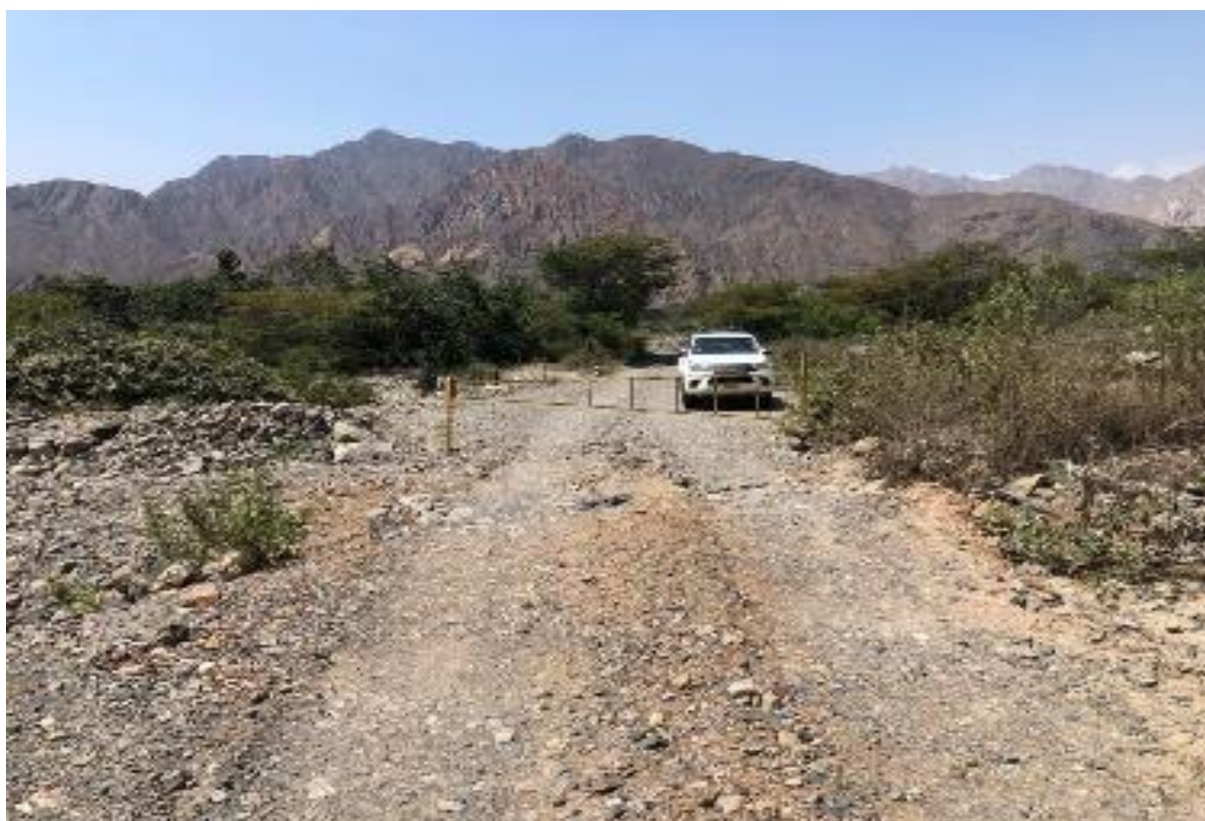
**Figura N° 11.** Ramal de vía LI-681, que va a los diques de Pampa Hermosa, cerrada por tranqueras de la zona.

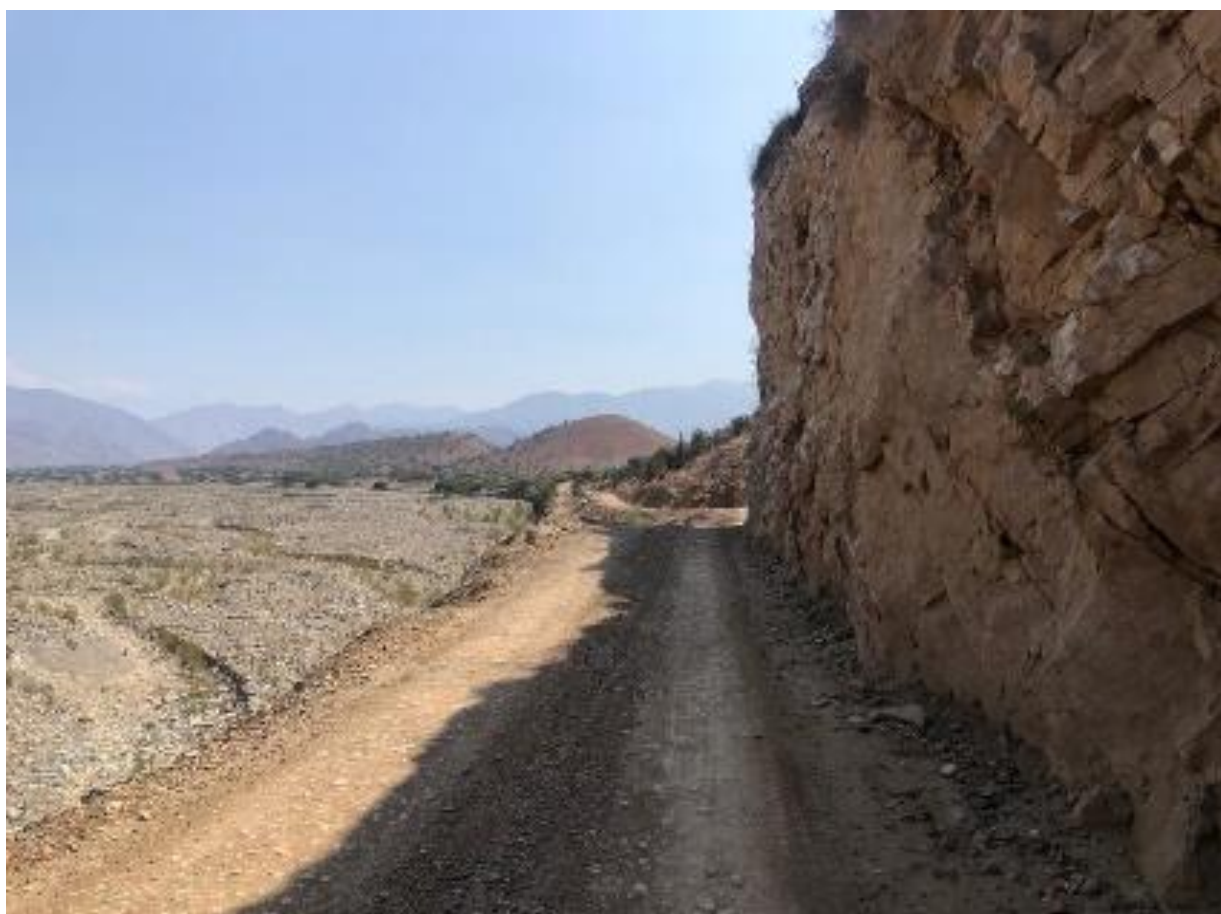
**Figura N° 17.** Vía CA-101, nos lleva a Santanero 2, de un solo carril.

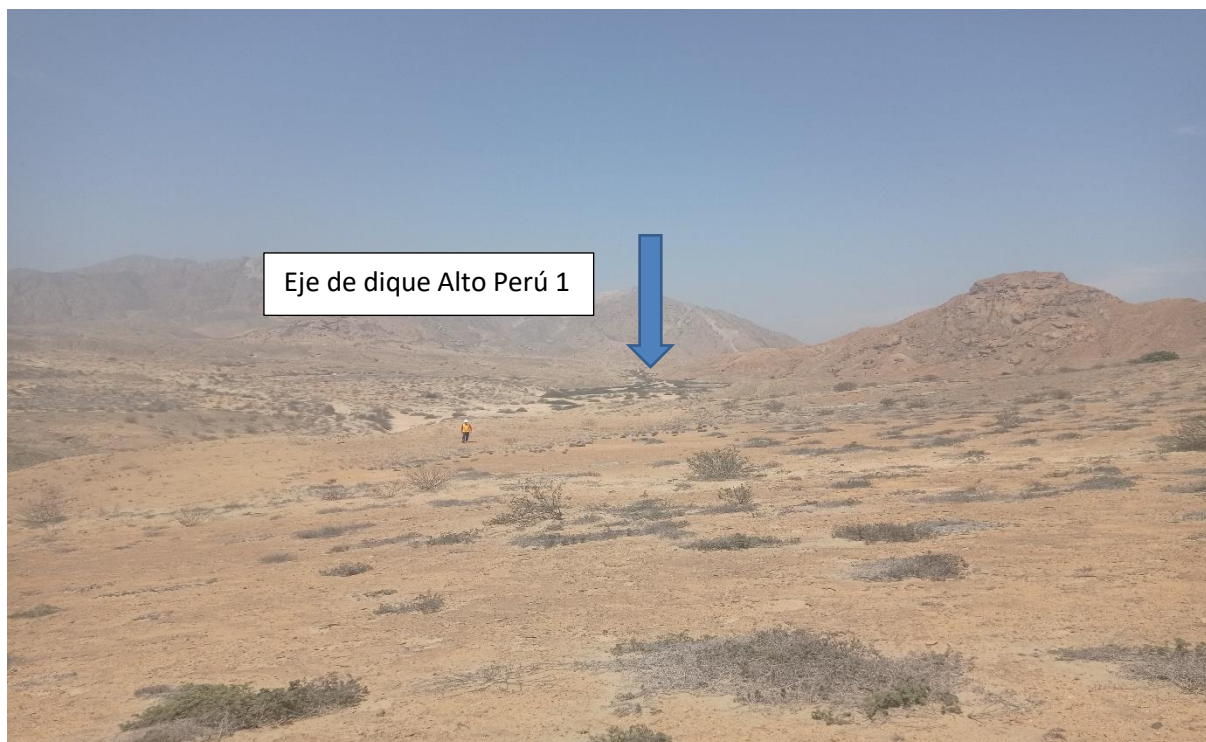
**Figura N° 20.** Acceso a construirse para llegar al eje del dique Alto Perú 1.

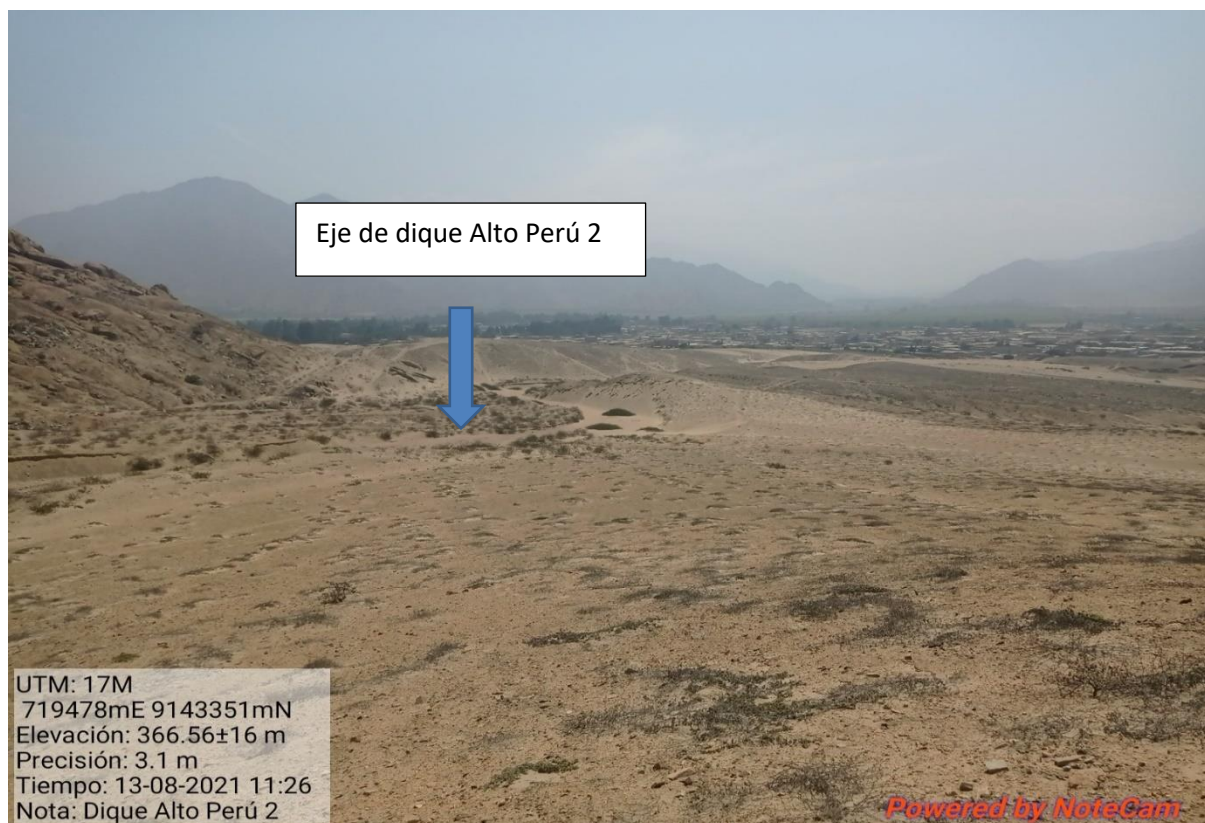
**Figura N° 21.** Acceso a construirse para llegar al eje del dique Alto Perú 2.

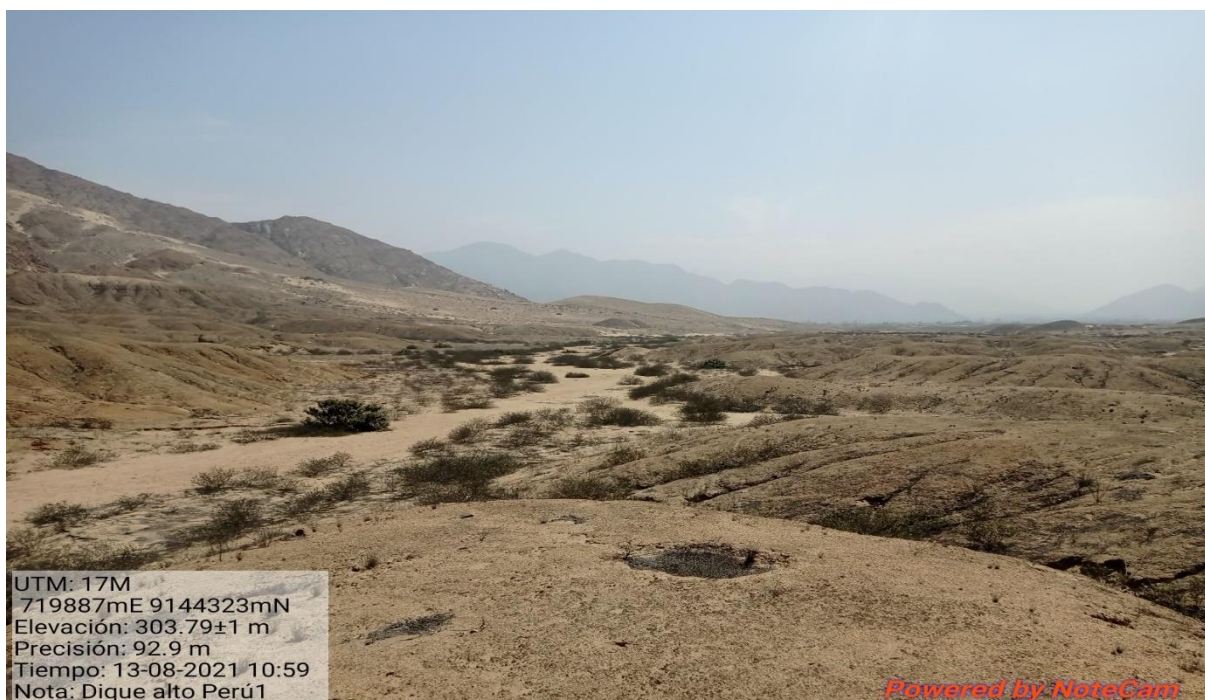
**Figura N° 22.** Huella formada en el cauce de la quebrada antes de un fenómeno antiguo de Alto Perú 2.

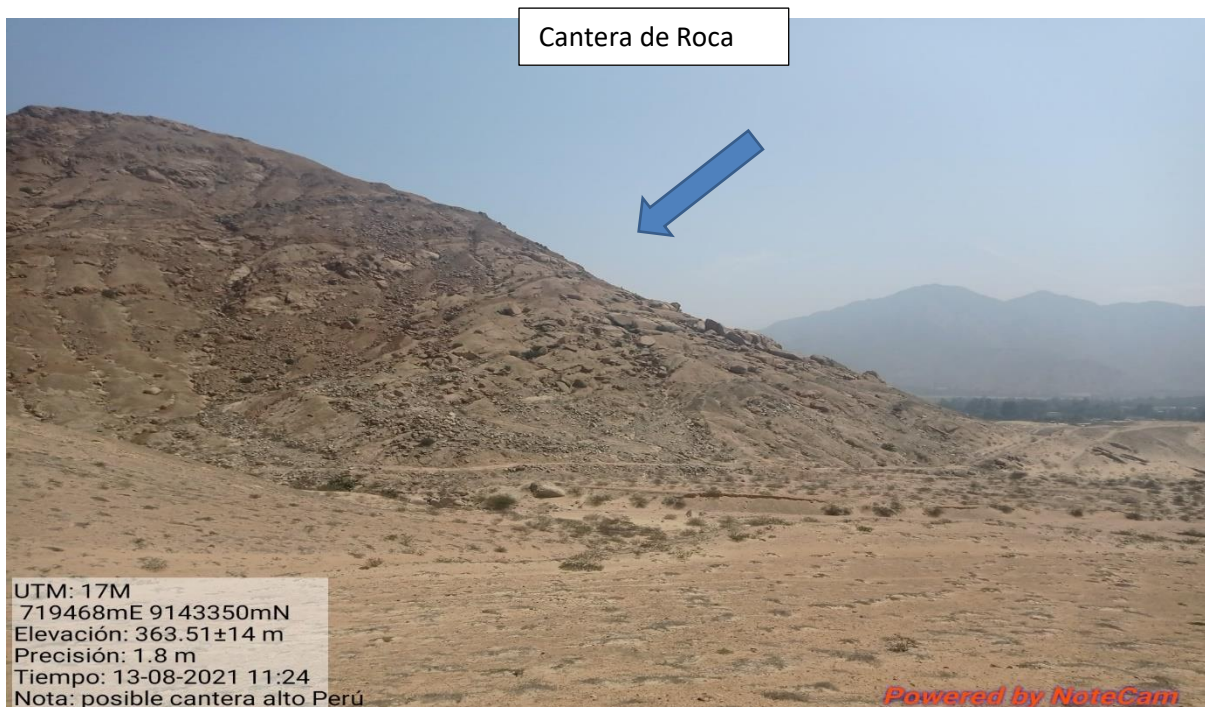
**Figura N° 23.** Construir acceso para la cantera de Roca, propuesta en Alto Perú 1 y 2.

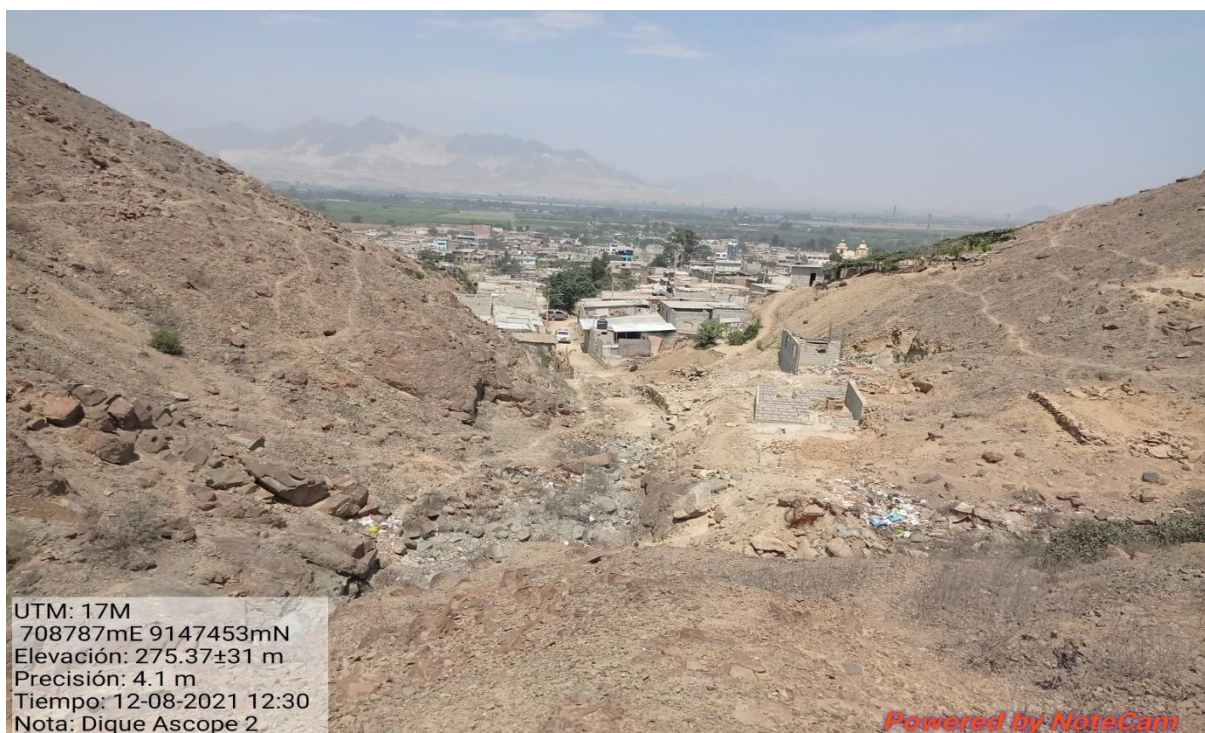
**Figura N° 24.** Áreas insuficientes para construir áreas auxiliares y accesos en los diques de retención.

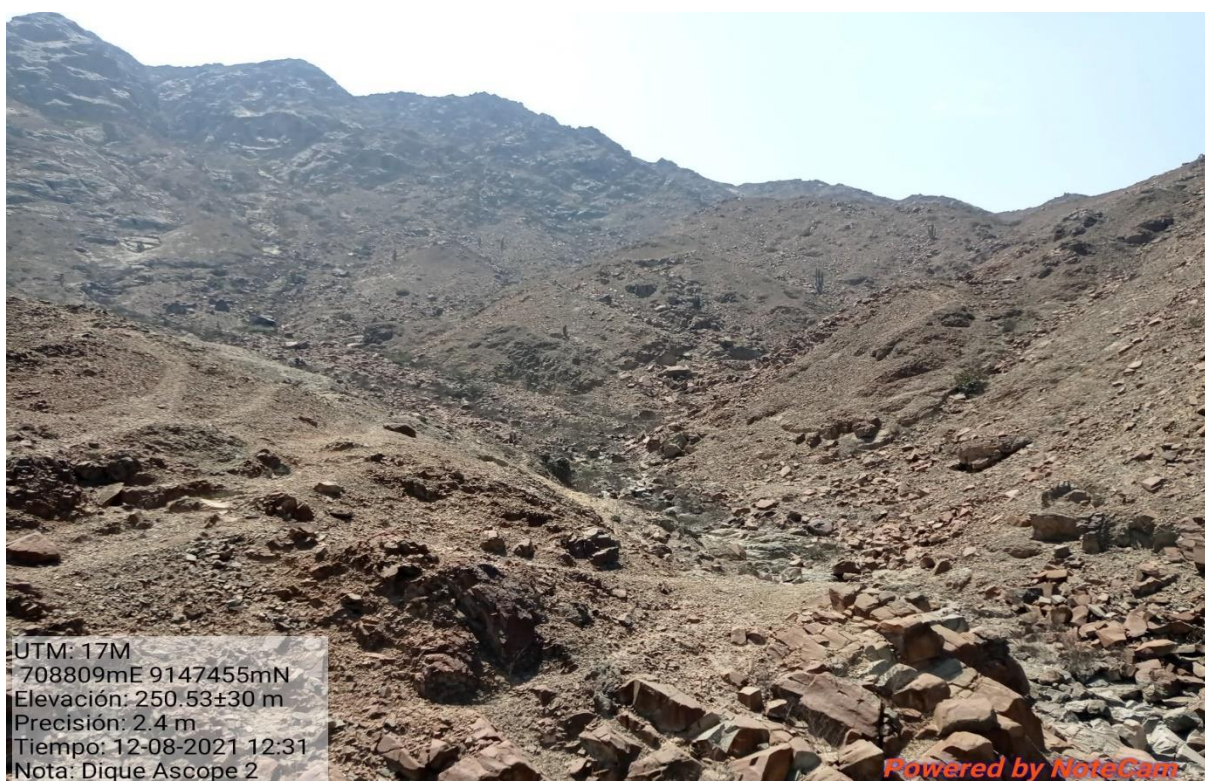
**Figura N° 25.** Áreas insuficientes para construir áreas auxiliares y accesos para los diques de retención.

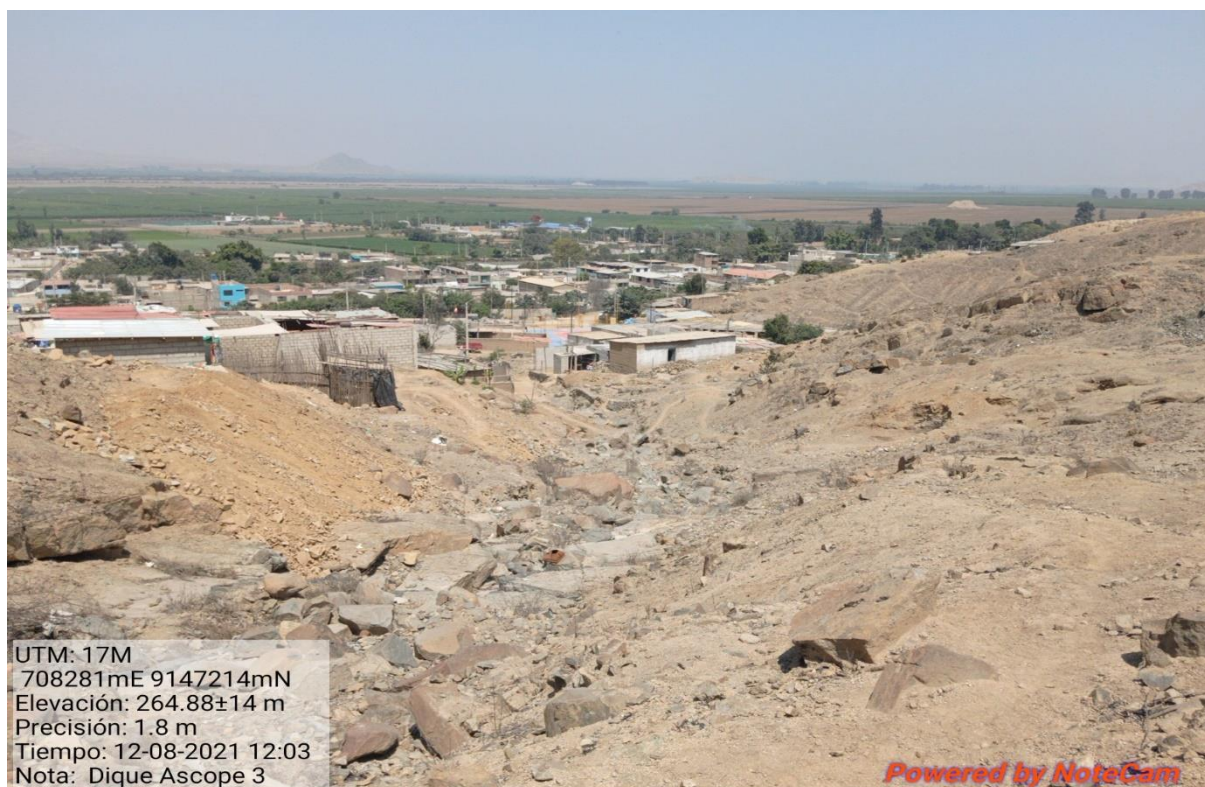
**Figura N° 26.** Áreas insuficientes para construir áreas auxiliares y accesos para los diques de retención.

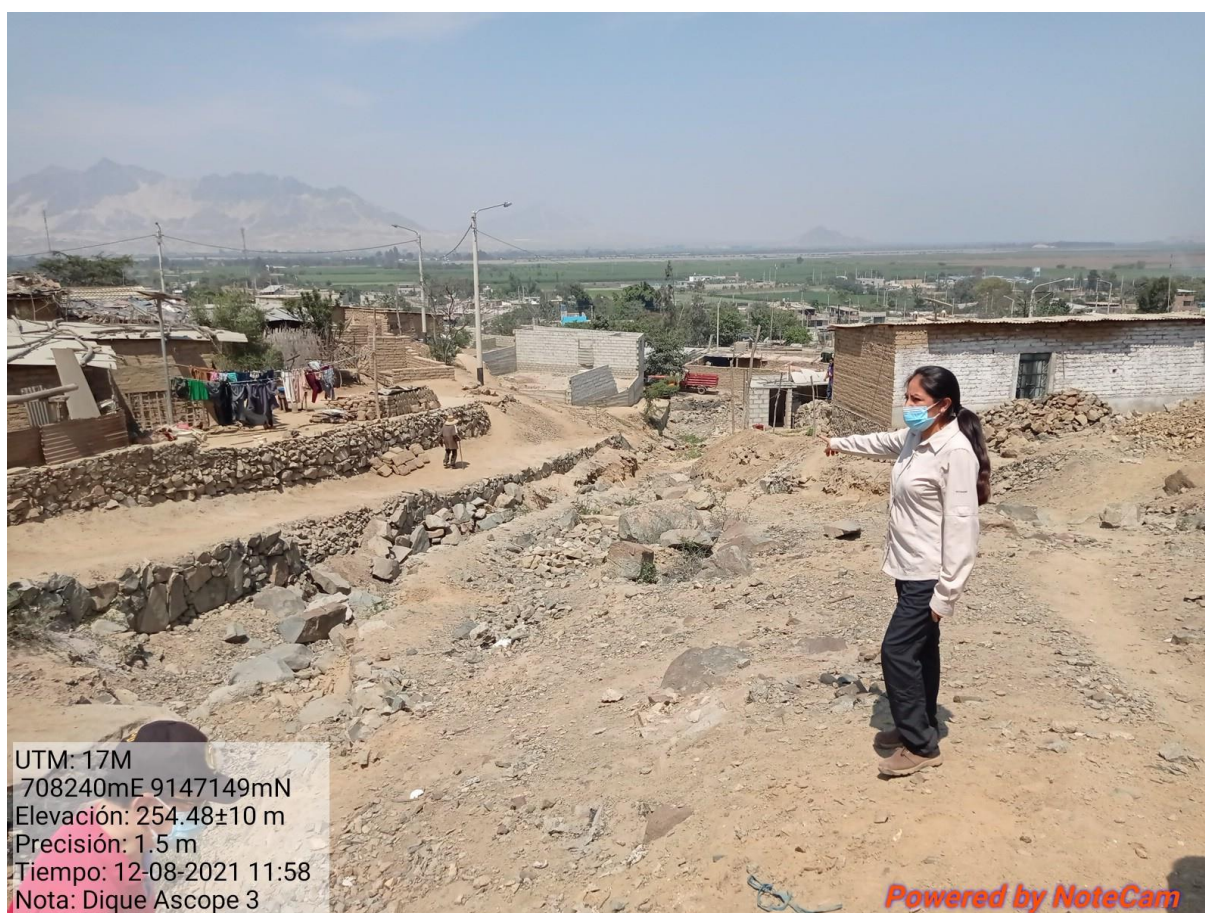
**Figura N° 27.** Áreas insuficientes para construir áreas auxiliares y accesos para los diques de retención.

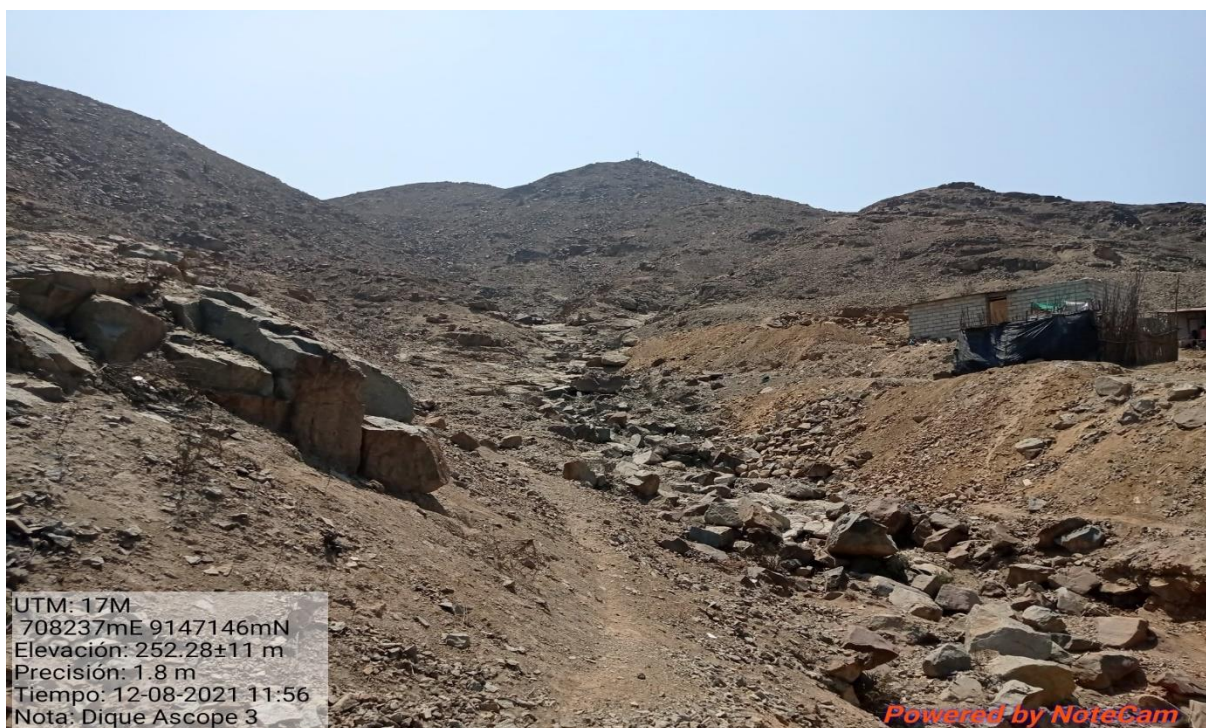
**Figura N° 28.** Áreas insuficientes para construir áreas auxiliares y accesos para los diques de retención.

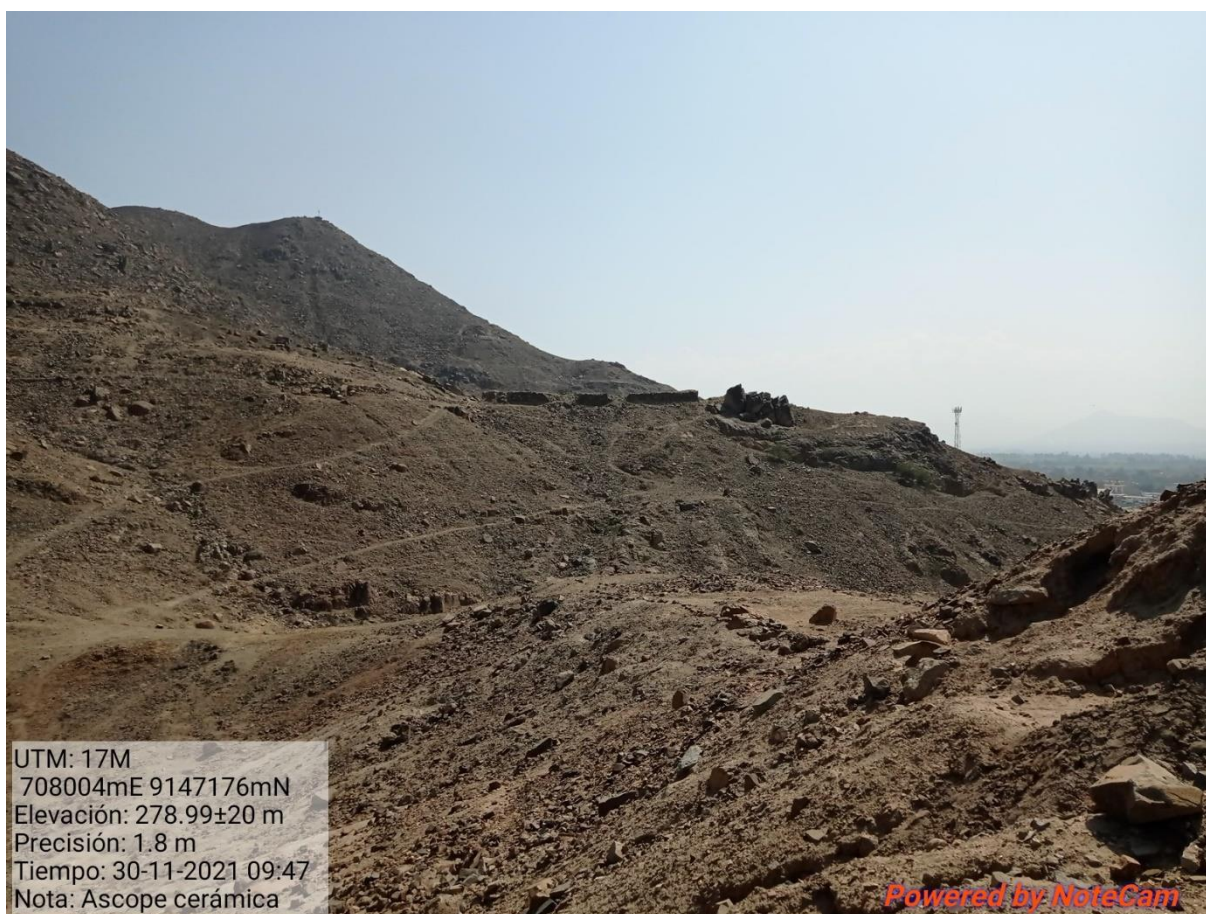
**Figura N° 29.** Posibilidad de trazo para construir accesos por estos accesos peatonales.

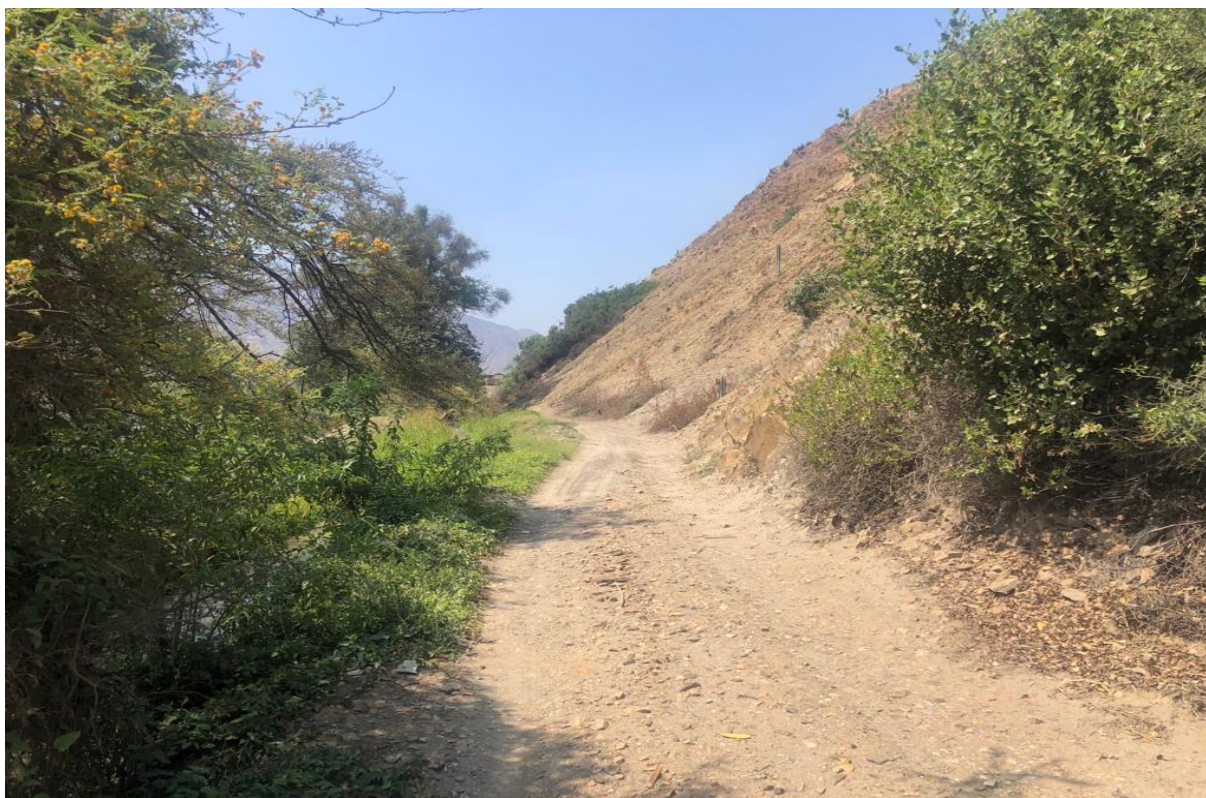
**Figura N° 32.** Vía de mantenimiento y servicio del canal de riego de la junta de usuarios Chicama - MI, de un solo carril.

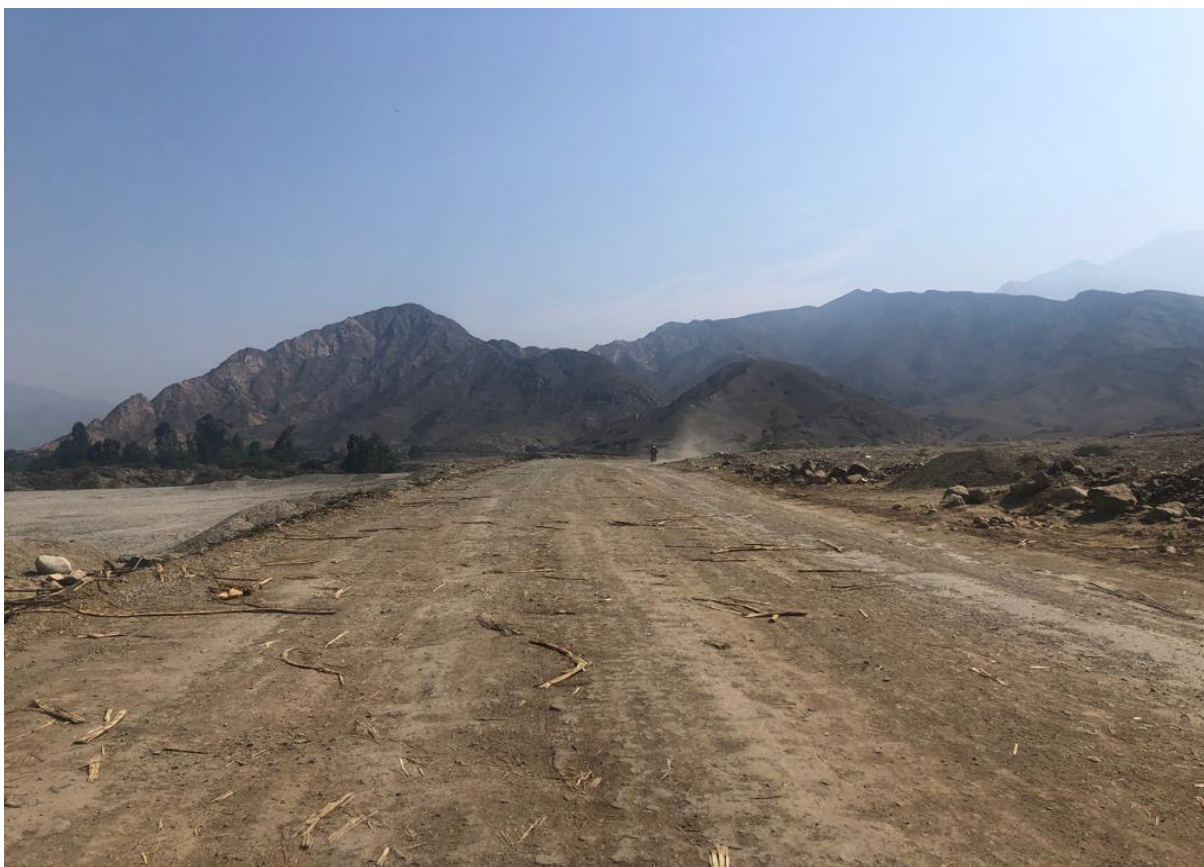
**Figura N° 34.** Vía provincial PE-1N F, con dirección a Cascas, en malas condiciones para el tránsito.
