1. Paquete 1. Quebrada OSO 1: Dique de retención y Canal de descarga

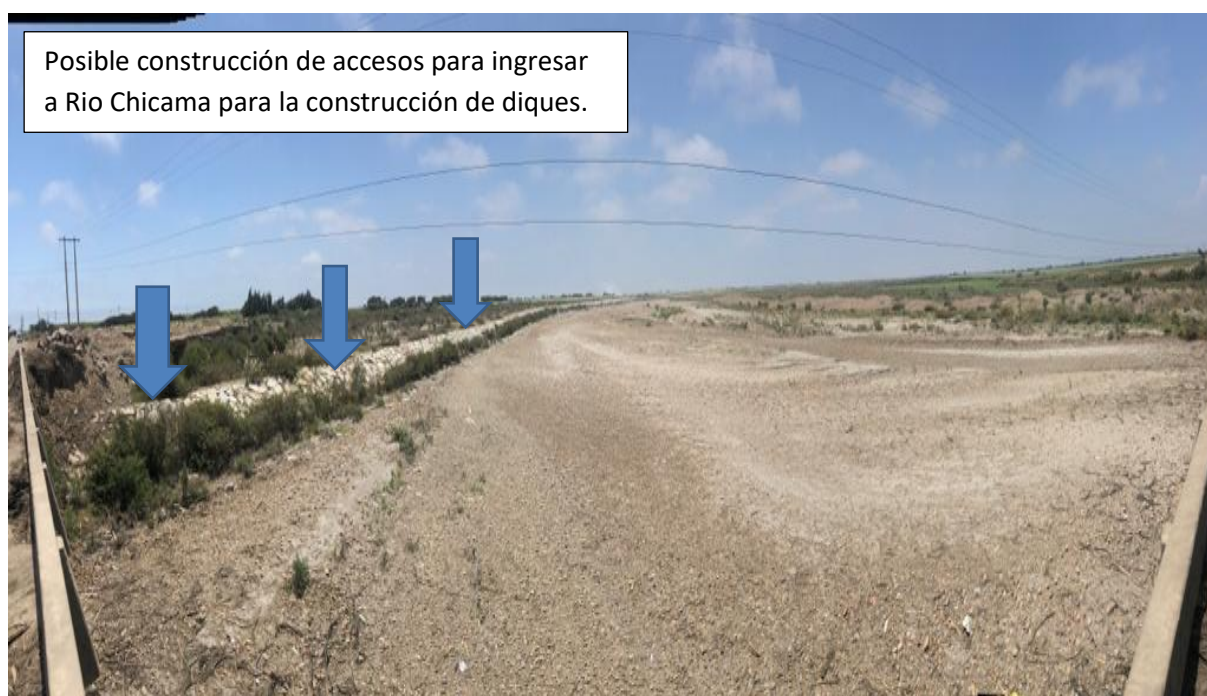
**Figura N° 47.** Vía de Mantenimiento y servicio perpendicular a la Vía departamental LI-103, Puente Nazareno altura KM 6+000; Margen Izquierda, posible construcción de accesos internos hacia el río Chicama.

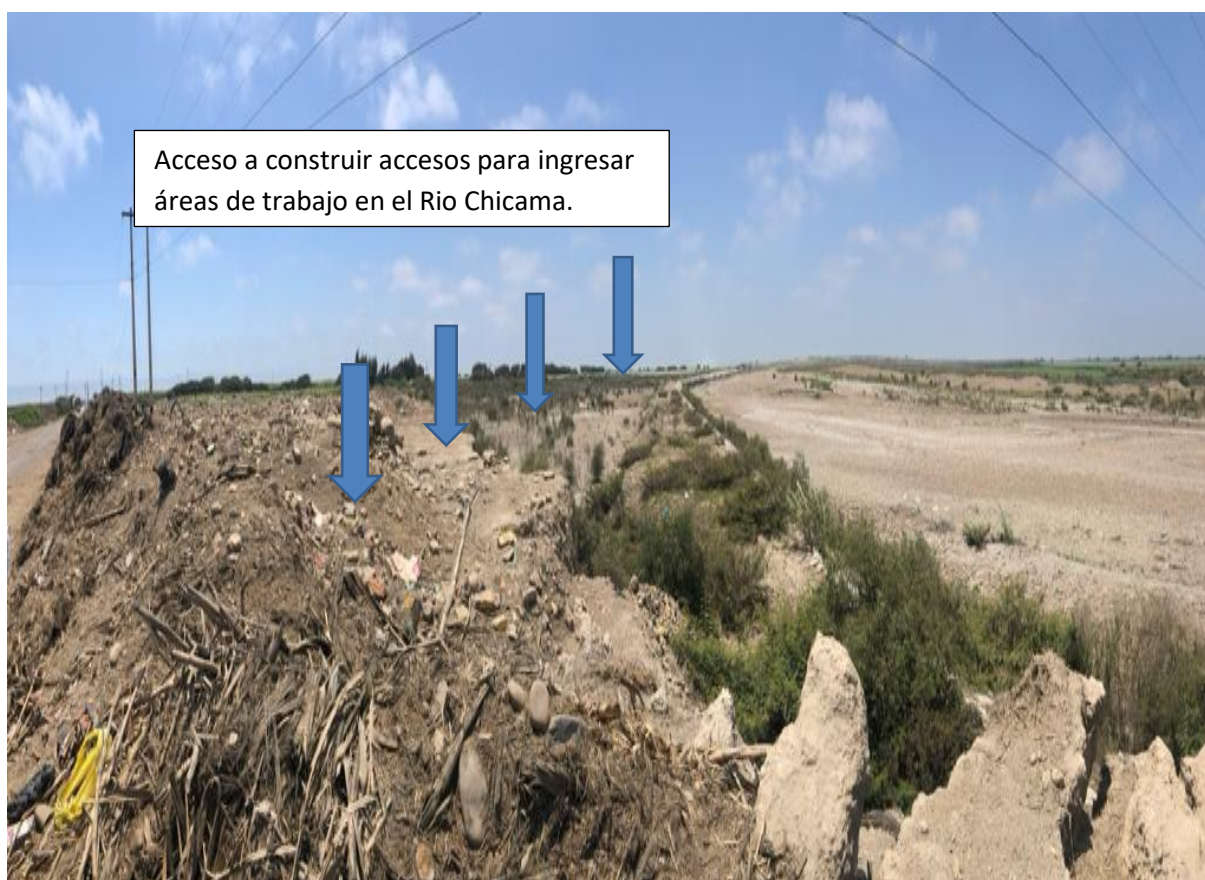
**Figura N° 48.** Vía de Mantenimiento y servicio paralelo a la Vía provincial LI-103, Puente Nazareno altura KM 6+000, Margen Derecha, posible construcción de accesos internos hacia el rio Chicama.

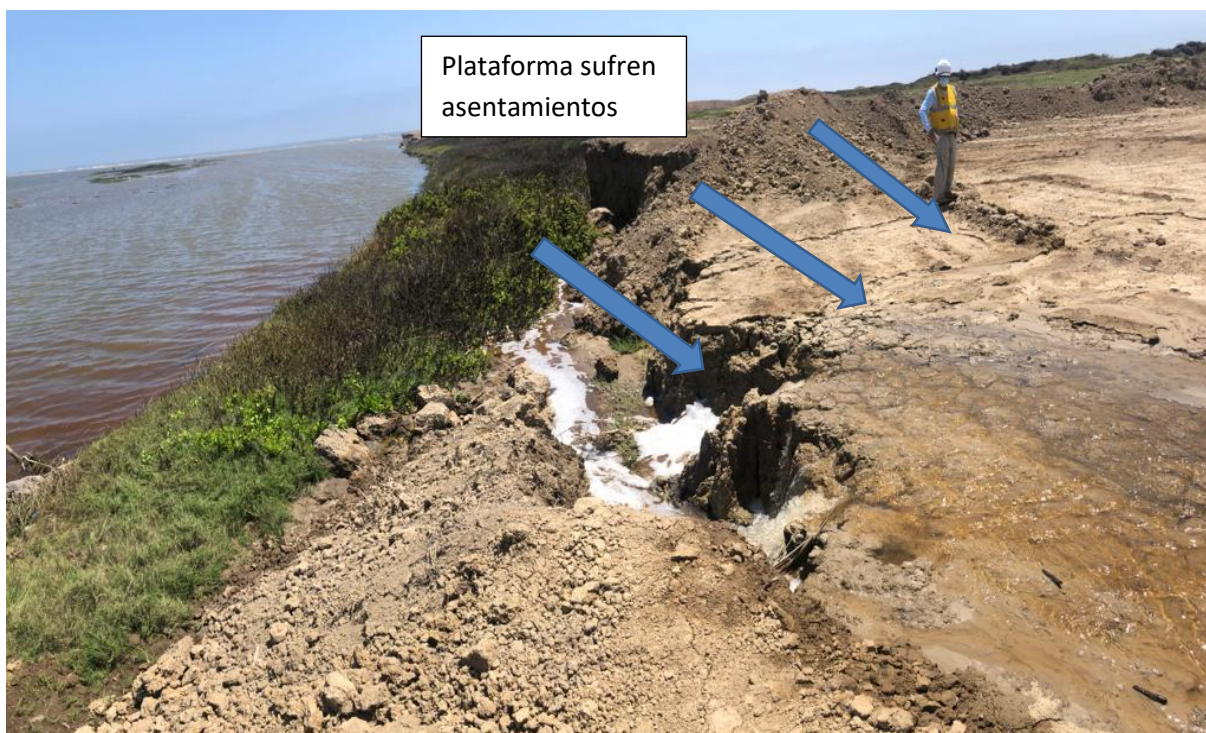
**Figura N° 50.** Vía de mantenimiento y servicio del río Chicama; 0+500 aproximadamente, vemos que la plataforma sufre asentamientos laterales.
