| | CONTRATO: ENTREGA DE LAS DEFENSAS RIBEREÑAS DEL RÍO<br>CAÑETE Y DEL RÍO HUAURA (PAQUETE 5) | Emisión:<br>19/03/2023 |

# ESTUDIO DE GEOLOGÍA Y GEOMORFOLOGÍA EXPEDIENTE TÉCNICO FAST TRACK TRAMO 2.2 (HUAURA 3 – PAQUETE 4) FINAL RIO HUAURA

400200-OHL001-501-XX-BD-GG-04001

***"ENTREGA DE LAS DEFENSAS  
RIBEREÑAS DEL RÍO HUAURA  
(PAQUETE 5)"***

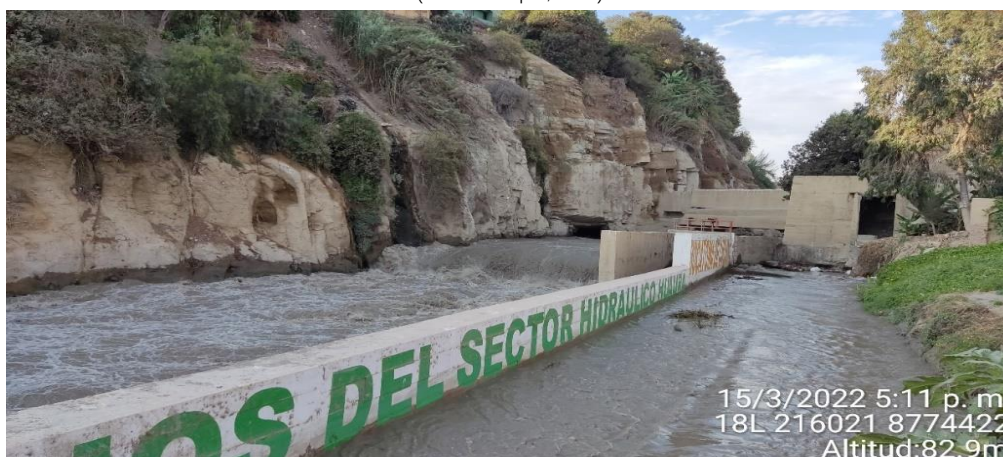
Ilustración 27. Vista panorámica de la Bocatoma Carquin, emplazada sobre afloramientos rocosos y cubiertos de depósitos fluvioaluviales.  
Se aprecia deterioro de las bases de la infraestructura hidráulica.

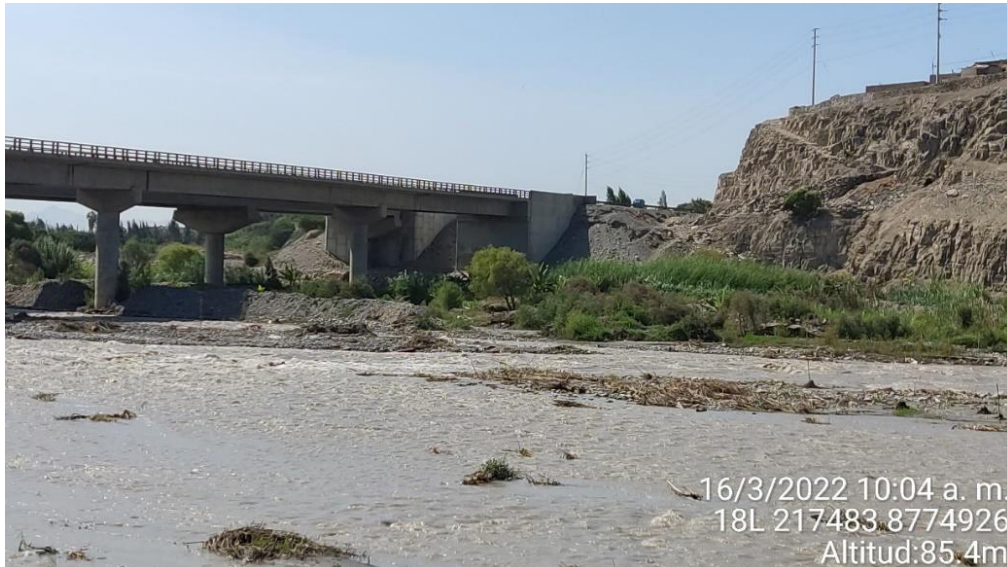
Ilustración 28. Vista de afloramientos rocosos hacia el margen izquierdo del río y adyacente al Puente de la Panamericana Norte. Se aprecia la formación de terrazas de inundación, afectada por procesos de erosión fluvial.

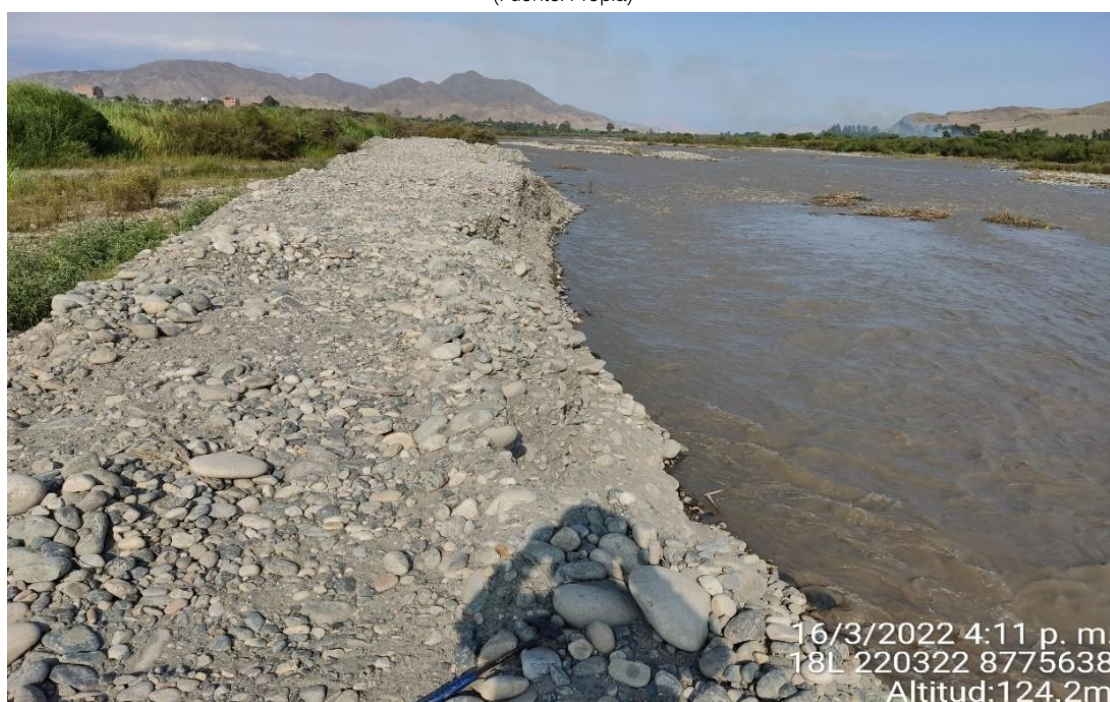
**Ilustración 50. Dique rústico existente constituido de gravas y cantos, afectado por la erosión fluvia.**

Como medidas de prevención, se recomienda la construcción de estructuras de defensas ribereñas en cuyas márgenes se observan codos erosivos y mapeados como vulnerables ante inundaciones, además, de la descolmatación del cauce en el lado opuesto del codo (zona de sedimentación). En caso de la caída de rocas, se debe realizar un desquinche permanente y la limpieza de estos depósitos coluviales formados en el piedemonte de las laderas.

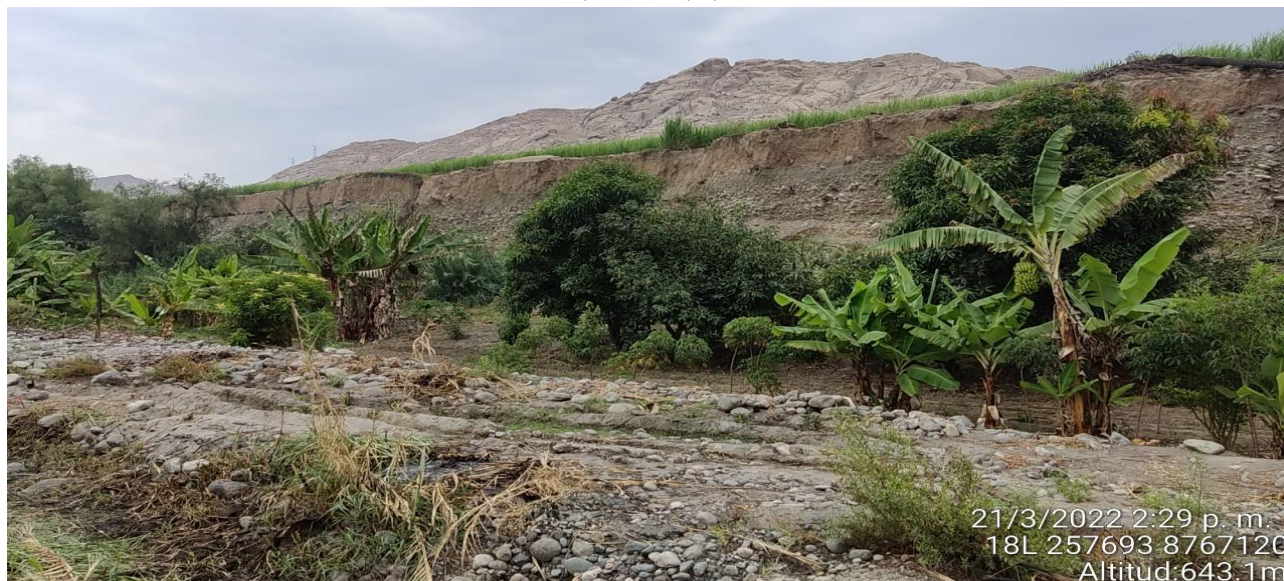
Ilustración 52. Taludes escarpados, producto de la erosión de laderas. Margen derecha, Progresiva 47+620.

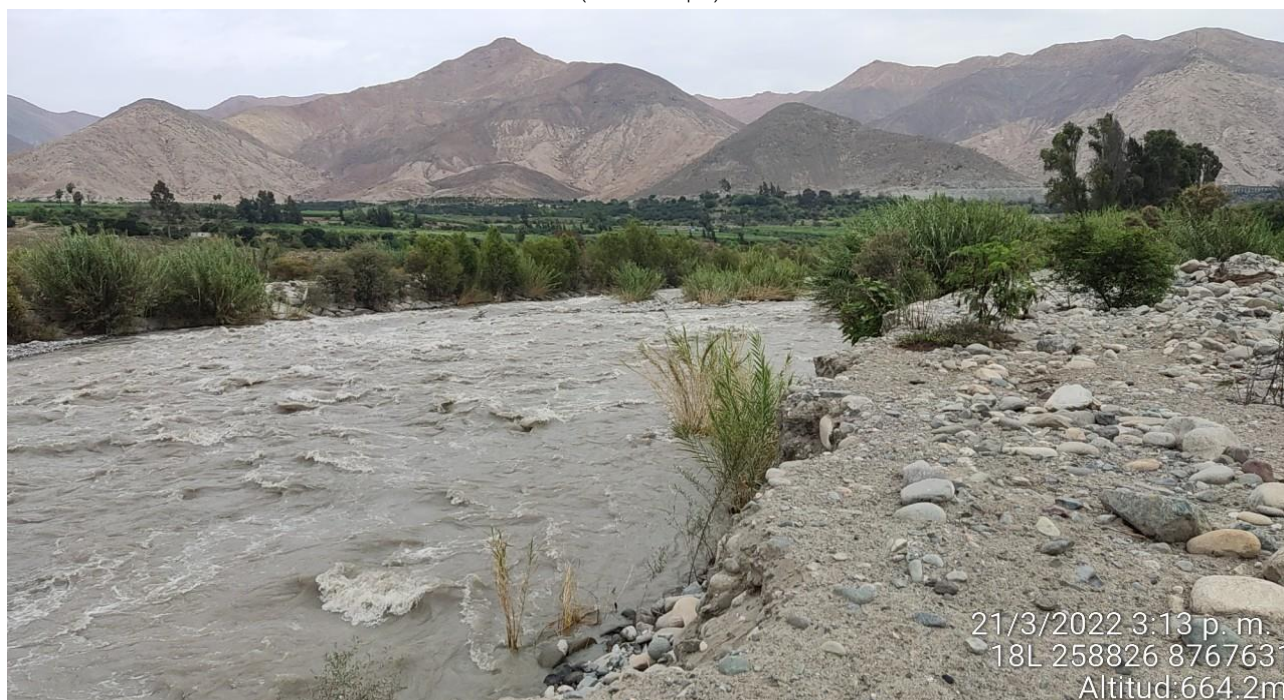
Ilustración 53. Se observa los bordes de las terrazas erosionadas por la acción fluvial. Margen Derecho. Progresiva 49+050

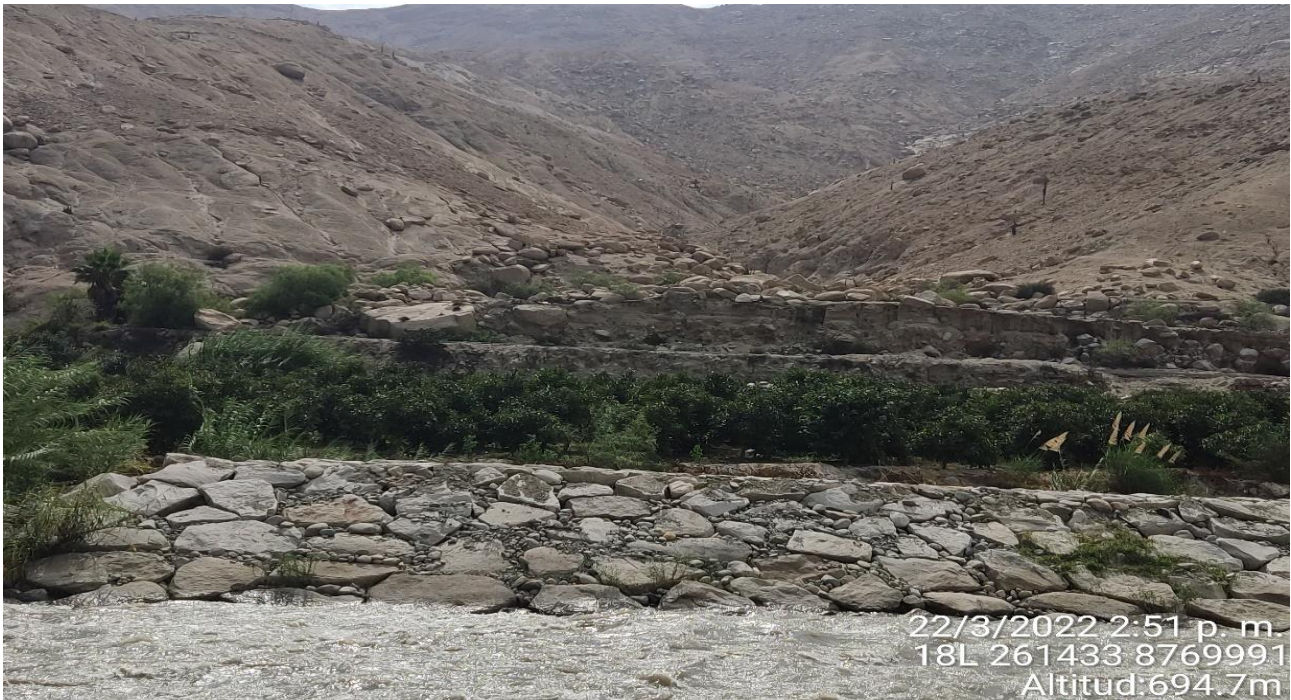
Ilustración 54. Desprendimiento de bloques de roca de composición intrusiva. Hacia las laderas acumulaciones de depósitos coluviales.  
Margen derecho. Progresiva 52+800.

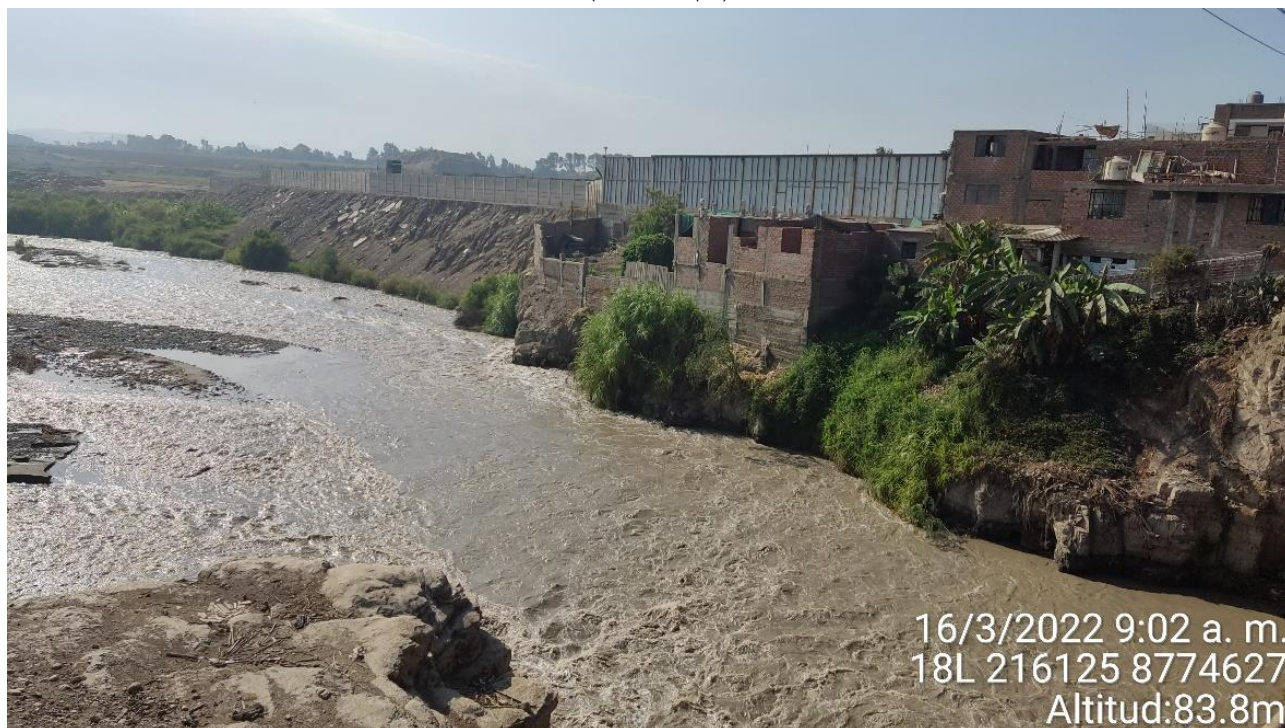
Ilustración 58. Vista del margen izquierdo del río Huaura, se aprecia la acción fluvial sobre los taludes y viviendas existentes.  
(Fuente: Propia)

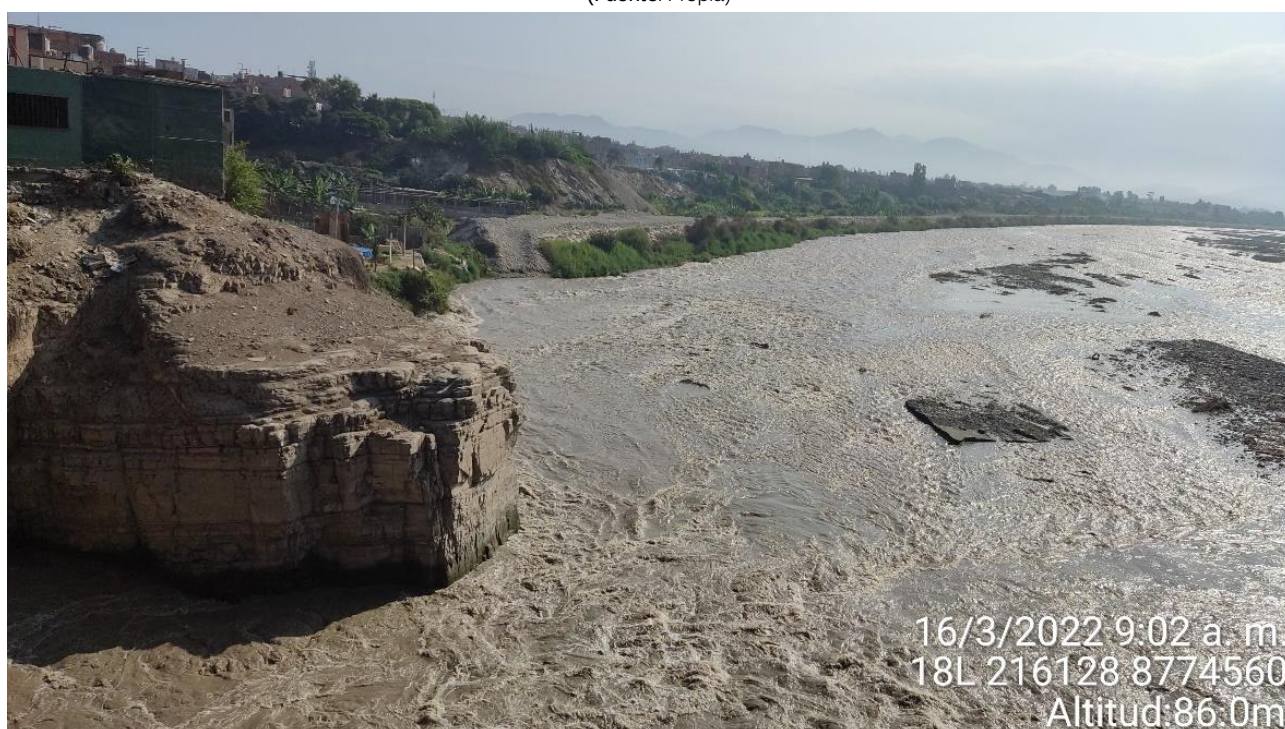
Ilustración 59. Vista del margen derecho y cauce actual del río, Se aprecia los diques existentes cortados por la acción erosiva del río.  
Depósitos fluviales sobre el cauce del río  
(Fuente: Propia)

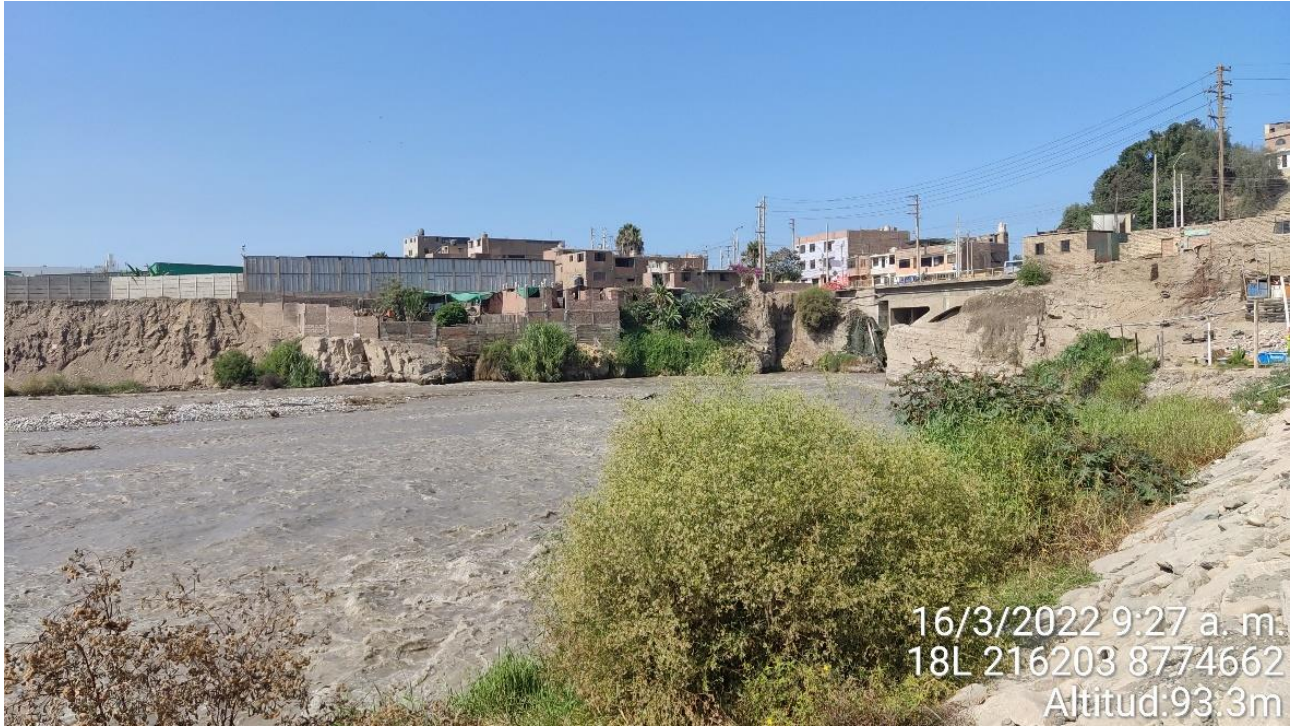
Ilustración 60. Vista del margen izquierdo del río, se aprecia los márgenes escarpados por la acción erosiva fluvial. En el margen derecho dique enrocado en buen estado de conservación.
